# 超超临界锅炉在役 S30432 钢管高温腐蚀行为分析

## Analysis of High Temperature Corrosion Behavior of In-service S30432 Steel Pipe in USC Boiler

**摘要:** 通过微观组织分析、能谱成分分析和力学性能对泄露的 S30432 钢管高温腐蚀行为进行研究与分析。结果表明: 管样发生爆破的原因是受到高温腐蚀的作用, 管壁有效厚度减薄, 同时爆破管组织发生老化, 在介质的内压作用下, 最终导致爆破泄漏。高温腐蚀层分为两层, 外层为腐蚀产物层, 内层为基体和孔洞、微裂纹相间的腐蚀影响区。与实验室模拟环境相比, 在役 S30432 钢管受外壁结焦、烟气冲刷等因素影响, 形成疏密相间的腐蚀产物, 加剧管壁有效厚度的损失, 对燃烧高硫煤和高灰分煤的机组, 需要加强对受热面管腐蚀情况的监督检验。

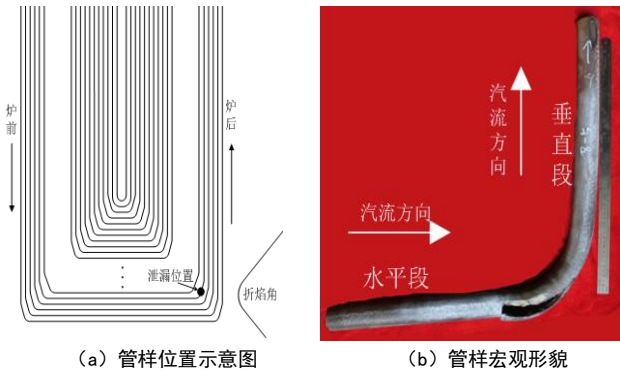
产的660MW超超临界参数变压运行直流锅炉。该机组的屏式过热器蛇形管共有35屏，每屏由19根管组成，累计运行4.3万小时后，材质为S30432钢的后屏过热器管从左侧往右侧数第8屏、由外往内数第5根的炉后底部弯头发生爆破，停机后进入炉膛发现，炉后底部弯头炉右侧中性面至外弧面的横向四分之一周长范围内管子外壁存在结焦现象，除去外壁的结焦，管子外表面已存在不同程度的腐蚀。

割取的管样为后屏过热器炉后侧下弯头，如图1所示，材质为S30432，规格为 $\Phi 51 \times 9.5 \text{mm}$ 。S30432的成分要求如表1所列。

图1 管样宏观形貌和泄漏位置示意图

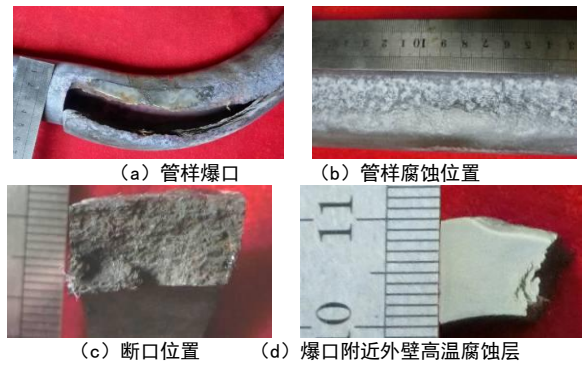
管样各部位的宏观形貌如图2所示，管样在弯头处腐蚀最为严重，腐蚀位置存在大量的点蚀坑，腐蚀宽度为炉右侧中性面至外弧面，约占横向周长的四分之一，由弯头处向两侧直管段腐蚀程度逐渐减小。管样水平段的腐蚀在炉右侧，管样垂直段的腐蚀在炉后侧，管样各个腐蚀处存在不同程度的减薄。

口纵向长度约为300mm，爆口横向宽最大约为20mm，爆口处的壁厚为8.10mm，断口表面粗糙，断口表面颜色为深灰色，未发现明显的塑性变形。对管样腐蚀位置横截面使用硫酸铜盐酸水溶液擦拭后发现，外壁边缘呈现出一条灰亮色的条带。

图2 各部位宏观形貌

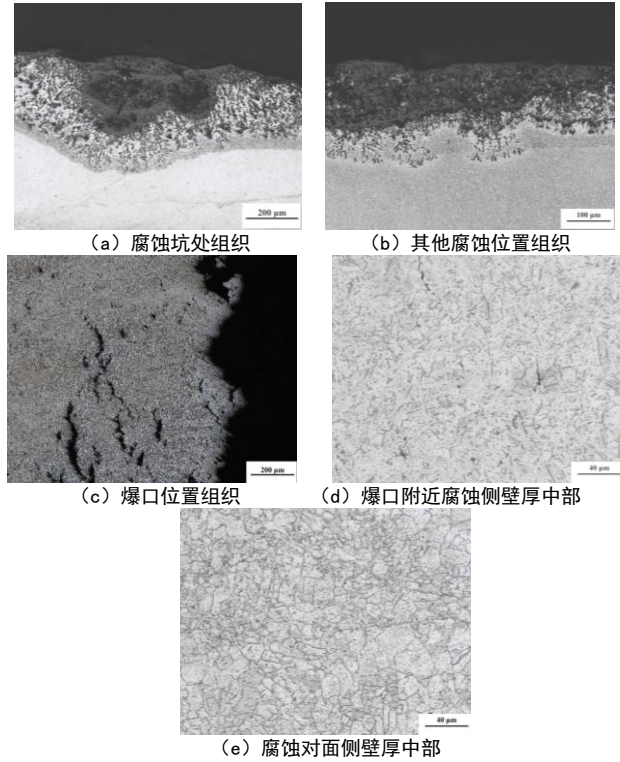
对管样的不同部位进行金相分析，金相组织形貌如图3所示。由金相检验结果可知：腐蚀层最深为0.46mm。腐蚀层分为两层，外层为腐蚀产物层，内层为灰白相间的腐蚀影响区。腐蚀坑内的腐蚀产物层为疏松相间的多层结构，无腐蚀坑的腐蚀位置腐蚀产物外层疏松多孔，内层致密，致密层较薄。管样爆口附近存在较多的微裂纹，部分微裂纹内存

在腐蚀产物；腐蚀侧的显微组织老化程度均较同一环向位置的腐蚀对面侧严重，腐蚀侧显微组织晶界存在大量粗化的第二相，部分位置存在孔洞，老化4~5级，腐蚀对面侧未发现明显的孔洞，老化3级。

图3 管样各部位显微组织形貌

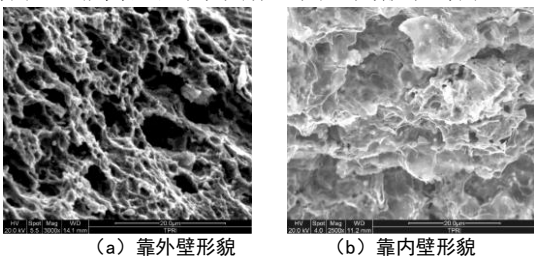
使用 FEI Quanta 400 型扫描电镜对弱酸清洗过的爆口进行 SEM 形貌观察，形貌如图 4 所示。图中可以看出，爆口靠外壁处存在大量的韧窝，为韧性断裂，靠内壁处为准解理面，为脆性断裂。

图4 爆口断面形貌  
Fig 4 SEM of blast hole

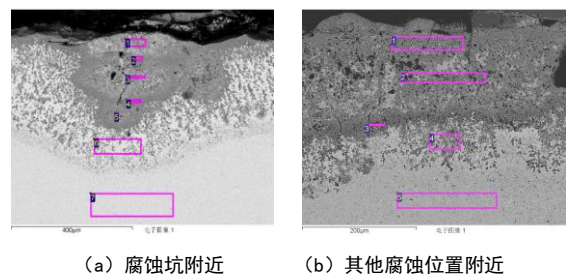
分析，腐蚀层能谱分析位置如图5所示，结果如表3所列。腐蚀层分为两层，外层为腐蚀产物层，内层为基体和孔洞、微裂纹相间的腐蚀影响区。

腐蚀坑内的腐蚀产物层为多层结构，最外层为疏松多孔层，从外层向内为疏松多孔层与致密层交替出现，最内层为致密层。Cr元素富集于腐蚀产物中，含量为36.01%~60.90%，远高于基体中的Cr含量，疏松多孔层中的Cr含量均低于致密层。疏松多孔层厚度最大为0.30mm，S和Cu元素含量均高于相邻的致密层中的含量，S含量最高为6.11%，Cu元素已远高于基体中的含量，最高为6.74%。致密层相对较薄，Cr元素含量远高于Fe元素，Cu元素含量略低于基体含量。

无腐蚀坑位置的腐蚀产物层可分为两层，外层疏松多孔，内层极薄，较为致密。疏松多孔层靠内部区域（如图5（b）中的测量区域2）S含量最高，为5.09%。疏松多孔层中的Cr含量低于致密层，Cu元素含量高于致密层。致密层中的Cr元素含量远高于Fe元素，Cu元素含量略低于基体含量。Cr和Cu元素在疏松多孔层和致密层的分布规律与腐蚀坑内的分布规律一致。

腐蚀影响区为基体和孔洞，部分位置孔洞已相互连接，形成微裂纹，并向基体延伸。孔洞和微裂纹中充满腐蚀产物，EDS分析表明孔洞和微裂纹内的腐蚀产物出现富Cr和贫Ni（Cr: 42.80%，Ni: 3.92%）现象，相反的，孔洞和微裂纹相邻区域的金属基体出现贫Cr和富Ni（Cr: 1.89%，Ni: 40.23%）现象，较浅的基体内也存在S元素。腐蚀影响区中的Cu元素含量为0.32%~1.32%，均低于基体中Cu的含量。

(c) 腐蚀影响区附近能谱位置图  
图 5 不同位置能谱位置图

(3) 与实验室模拟环境相比,在役S30432钢管受外壁结焦、烟气冲刷等因素影响,形成疏密相间的腐蚀产物,加剧管壁有效厚度的损失,对燃烧高硫煤和高灰分煤的机组,需要加强对受热面管腐蚀情况的监督检验。
