# 一起光伏电站集电线路过流保护动作原因分析

## CAUSE ANALYSIS OF OVERCURRENT PROTECTION OPERATION OF COLLECTING LINE IN A PHOTOVOLTAIC POWER STATION

**摘要:** 针对某光伏电站两条集电线路电缆单相接地故障造成过流动作跳闸, 结合新能源场站35kV电气系统接线特点, 根据故障录波数据和保护动作行为, 分析集电线路故障发展过程和故障原因, 为新能源场站电气系统安装调试和日常运行维护提供建议, 提高光伏电站的安全性。

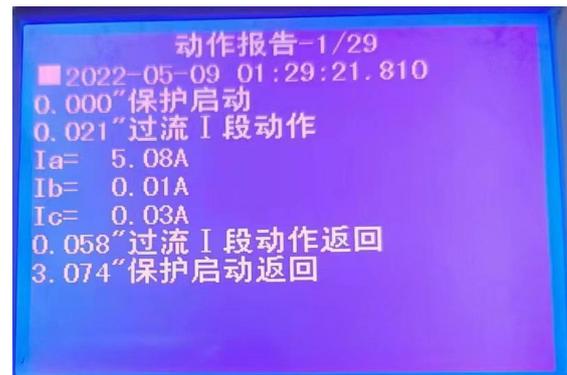
图 1-1: 集电 2 线保护动作报文

故障发生时，集电 2 线、集电 3 线过流保护动作，集电 2 线故障相为 A 相，二次电流  $I_a=5.08A$ ，集电 3 线故障相为 B 相，故障二次电流  $I_b=5.25A$ ，均大于过流一段保护定值，过流保护动作切除集电 2 线、集电 3 线。从故障录波报文看出，集电 2 线 A 相和 N 相电流大小相同、方向相同，集电 3 线 B 相和 N 相电流大小相同、方向相同，从主变低压侧故障录波报文看出，AB 两相电流大小相同、方向相反，具有明显两相短路特征，可以判断集电 2 线 A 相和集电 3 线 B 相两相短路故障。在录波启动前 20ms 集电 2 线 A 相和集电 3 线 B 相就出现接地电流，直至故障切除，持续时间在 100ms 以内，集电 2、3 线零序过流保护一段电流定值 0.34A，时间 0.3S，所以零序保护未动作。

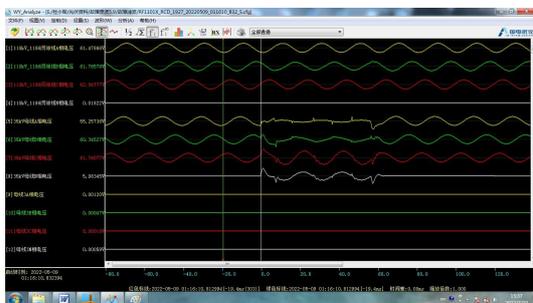
图 3: 录波启动前 20ms 35kV 母线电压录波图

现场实际情况为集电 2 线和集电 3 线电缆路径不同, 无距离较近的部位, 两条线路的电缆不同相之间短路不符合现场空间物理位置逻辑。对录波文件进行全面查看分析, 该故障录波报文启动量为 35kV 母线电压突变启动, 启动前 20ms, 35kV 母线电压 A 相 55.26V, B 相 60.34V, C 相 61.76V, N 相 5.98V; 启动前 10ms, 35kV 母线电压 A 相 34.81V, B 相 60.98V, C 相 73.34V, N 相 31.68V; 启动时 0ms, 35kV 母线电压 A 相 13.55V, B 相 46.04V, C 相 88.85V, N 相 55.68V; 可以看出在故障前 A 相电压降低, B 相电压略有升高, C 相电压升高, 故障前 10ms 接地变回路出现零序电流 0.166A, 故障时 A 相电压大幅降低, B 相电压降低, C 相电压升高, 故障时 0ms 接地变回路出现零序电流 0.318A。分析认为集电 2 线和集电 3 线回路对地绝缘薄弱, 首先 A 相对地绝缘降低, 致使 B 相和 C 相电压升高, 然后 B 相对地绝缘迅速下降, 集电 2 线 A 相和集电 3 线 B 相通过大地形成短路, 造成集电 2 线和集电 3 线跳闸。
