某风电场 220kV GIS A 相套管及避雷器瓷套 断裂故障原因分析

(西安热工研究院有限公司, 陕西省西安市, 710054)

Fracture failure analysis of the phase A insulating bushing and insulating bushing with 220KV GIS of a wind farm

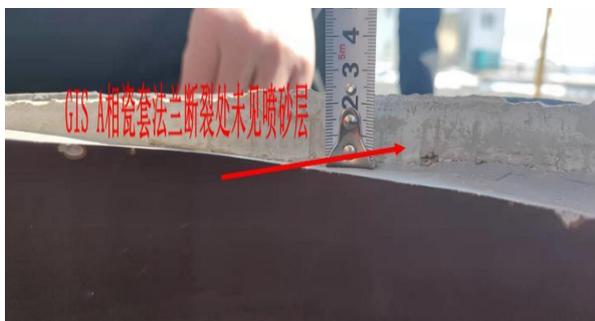
现场查勘, GIS A 相套管断口在根部, 全部为新茬。未发现陈旧裂纹、气泡和杂质。断口处水泥粘接面厚度无明显差异。用卡尺精准测量差值在 1mm 左右。

拆下 GIS A 相出线套管底座后, 发现断口处从金属法兰口上边沿, 有高约 20mm, 长 420mm 的环形带未见明显喷砂层。金属法兰高 160mm。见下图 5、图 6。

图5 GIS A 相套管断口的照片

目前可以明确确定的是: 该瓷套底部法兰与瓷套结合部位喷砂有一段缺失, 与国标和醴陵浦口电瓷有限公司自己制定的工艺规定存在差异。未喷砂的环形接触部位, 形成胶装部位局部应力的集中, 会造成电瓷材料产生微观裂纹或瓷套断裂。

1) 风电场应对 220kV GIS A 相套管连同气室更换, 同时更换 A 相避雷器。对 A 相 CVT 电压互感器按电气设备交接试验标准进行电气试验, 数据合格后, 对开裂的伞裙片裂纹进行粘接处理修复, 投入运行。等制造厂 CVT 电压互感器新品到位后再行更换。

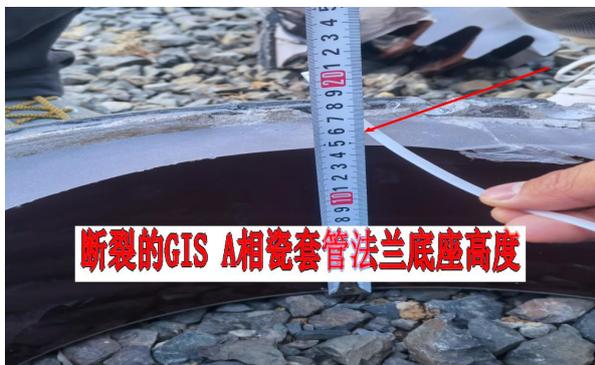
图6 GIS A 相套管断口的照片

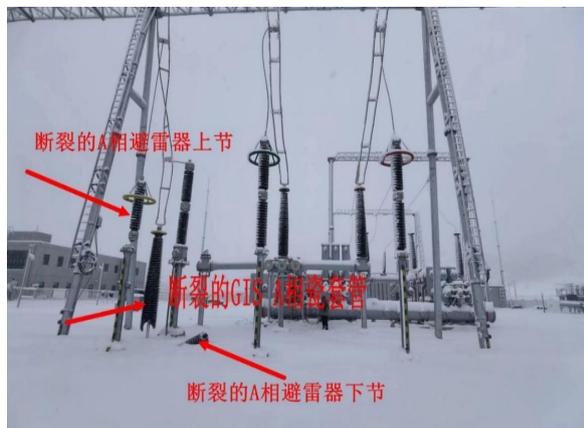
图 7 GIS A 相瓷套断裂照片

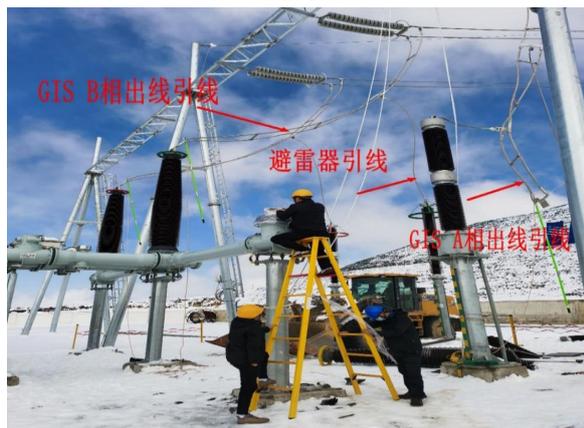
对拆下的 A 相避雷器瓷套上、下节底座断口进行了仔细观察, 断口和 GIS A 相出线套管情况一致, 断口破损处全部为新茬, 未发现陈旧裂纹、气泡和杂质。

水泥粘接面厚度不匀会造成瓷套安装出现偏心，对瓷套机械性能产生影响。在瓷套根部会形成机械应力。A 相避雷器瓷套在 GIS A 相出线套管断裂倒塌时产生的拉力作用下发生断裂。

图 8 GIS A 相避雷器瓷套断裂照片

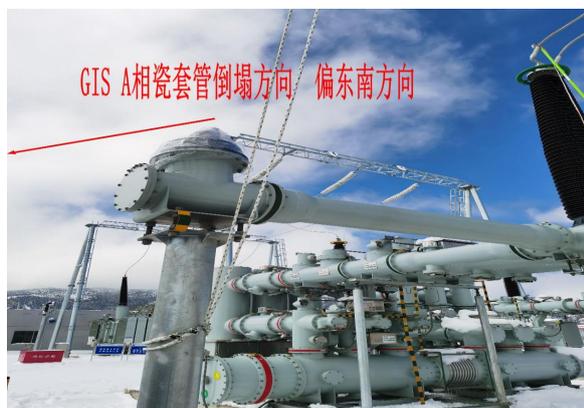
相避雷器布局由南向北呈一字排列。GIS A 相套管断口呈偏东南方向, 由此看来, 倒塌顺序应是 GIS A 相套管断裂后, 通过引线传导的拉力造成同线 T 接的避雷器断裂倒塌。GIS A 相套管和 A 相避雷器断裂崩出的碎片击中 T 接的 CVT 电压互感器上节瓷套一片伞裙, 造成这片伞裙上下边各出现一道裂纹。

图 9 GIS A 相瓷套倒塌的方向照片

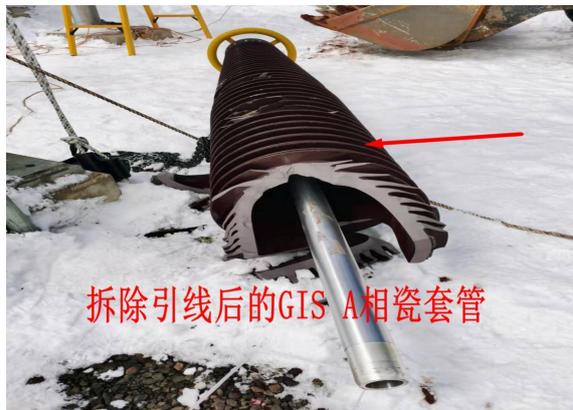
图 10 断裂的 GIS A 相瓷套管

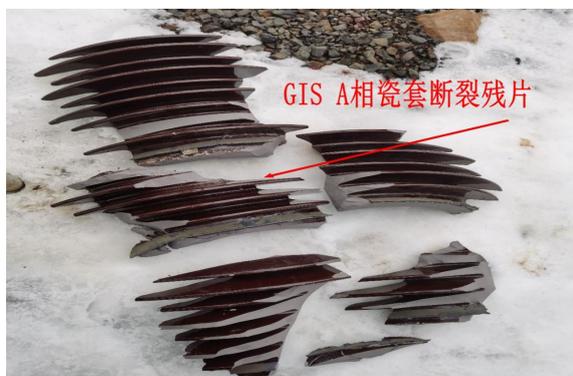
图 11 GIS A 相瓷套断裂照片

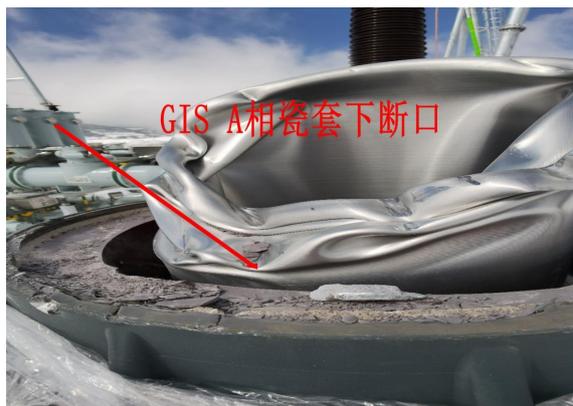
图 12 GIS A 相瓷套断裂照片

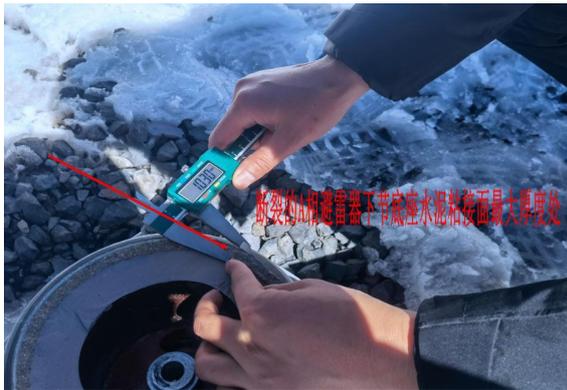
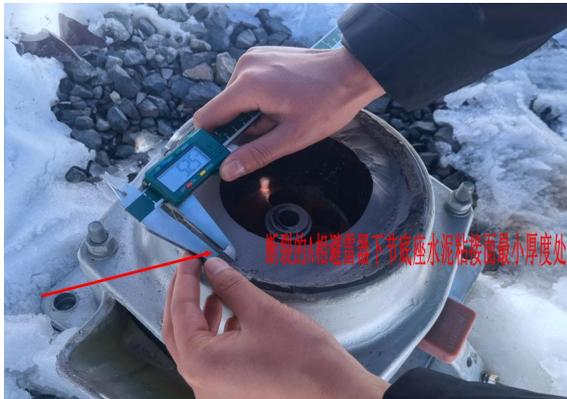
但下节底座断口处水泥粘接面厚度有明显差异。用卡尺精准测量, 最大处数据 10.30mm, 最小处数据 5.25mm。差值 5.05mm。上节底座断口处水泥粘接面厚度无明显差异。用卡尺精准测量差值在 1mm 左右。

图 13 断裂的 A 相避雷器下节座水泥粘接面厚度测量
