美国得州 2·15 停电初步分析 及其对我国电力市场建设的启示

Preliminary Analysis of the 2·15 Power Outage in Texas, U.S. and Its Enlightenment to the Construction of China's Electricity Market

摘要:2021年2月15—19日,美国得克萨斯州(简称“得州”)电网出现了轮流削减负荷运行的停电事故,引起了全球广泛关注。介绍了得州电网、电力市场概况,以时间为主线梳理了停电事故的发生与发展过程,以及事故期间的电力市场运行状况,初步分析了事故中供需不平衡、高电价、财务危机三大问题产生的原因。最后,总结停电事故的经验教训,提出对我国电力市场建设的相关启示。

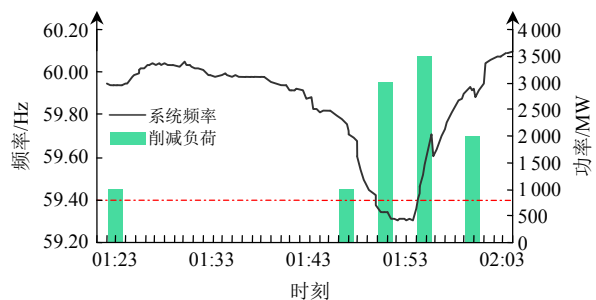
图 4 系统频率与削减负荷
Fig. 4 System frequency and load-shed

图 4 为 01:23—02:03AM 期间系统频率变化及 ERCOT 切负荷情况。可见，随着发电容量减少，系统频率偏离 60 Hz 并开始下降，59.4 Hz 以下的低谷期持续了 4 min 23 s，最小值为 59.302 Hz。ERCOT 进入 EEA3 后，即刻削减 1000MW 负荷；频率低谷期 2 次切负荷量陡增，分别达到 3000、

3 500 MW。全日累计削减负荷 20 000 MW，最高峰时发电容量损失 52 277 MW，约占总容量的 48.6%^[1]。

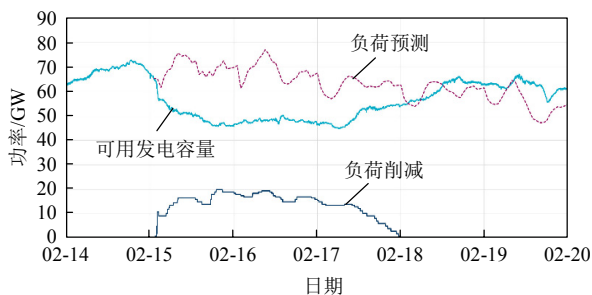
图5 负荷预测与可用容量

2月15日,达拉斯最低气温为 $-13\text{ }^{\circ}\text{C}$,奥斯丁/圣安东尼奥最低气温为 $-12\text{ }^{\circ}\text{C}$,休斯顿最低气温为 $-7\text{ }^{\circ}\text{C}$,均达到极寒标准。由于高度市场化带来的低电价,得州大约60%的家庭使用电制热设备,因此当多地同时启动暴风雪预警时,冬季电力负荷迅速攀升。图5为2月14—20日负荷预测与可用容量的对比图。可以看出,可用容量在2月15日午夜后下降到ERCOT的日前负荷预测以下,负荷削减从2月15日起持续至18日,最高峰时达到20GW。据统计,2月15日实际负荷与负荷预测之间的差值扩大到30GW以上,到2月17日缩小为略低于20GW^[24]。

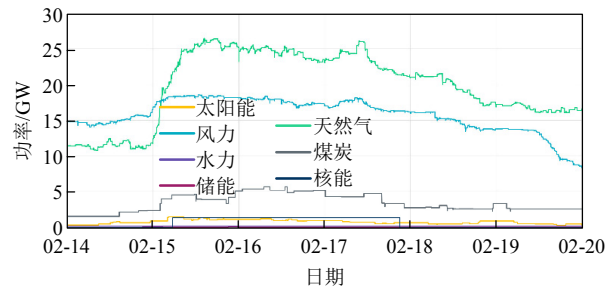
图6 各类型发电资源停运容量

因此,大部分发电设施有良好的设计应对夏季酷暑高温,但并无设计应对极端严寒天气。是否为发电机组加装防冰冻设施取决于发电机组所有者,得州没有任何法律要求发电机组加装此类设施^[25]。寒袭之下,发电设备机械故障频发;天然气井口冻结,输气管道压缩机功率下降,严重破坏了天然气电厂的燃料供应;涡轮机结冰、云层覆盖分别导致风力发电、太阳能发电低于正常水平。图6为事故期间各类型发电资源的停运容量。

由图6可知,主要燃料类型机组在事故期间均发生不同程度的发电功率损失,其中燃气机组停运容量在2月15日急剧增加,超过风电并维持在高值。系统瞬时最大离线容量为52277MW,约为总装机容量的48.6%。与2月14日相比,2月15—16日燃气出力下降约15GW,风电出力下降约4GW,煤电出力下降约3GW,核电出力下降约1GW。ERCOT为冬季峰荷预期计划的发电容量总计85GW,其中87%为火电,9.7%为风电,1%为太阳能^[25]。在可再生能源低出力、火电全部可用的容量预期计划中,37%的火电机组停运,20%的可再生能源发电机组停运。

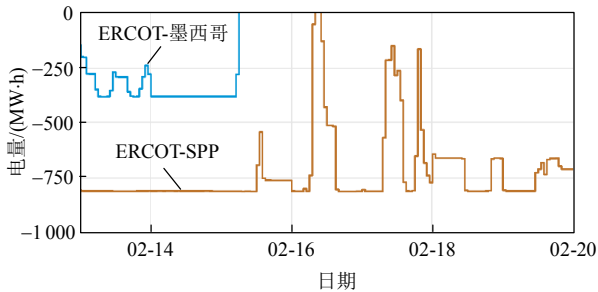
图 7 电力交易

ERCOT 与美国东部电网、墨西哥存在直流联络,但是在事故期间,毗邻电网同步出现供不应求或满发状况。图7为ERCOT与外部地区的电力交易情况(负值为进口)。

美国东部时间2月15日,同样遭受高负荷与极寒天气影响,SPP范围内部分发电机组停机;06:00AM,SPP发出EEA,并于16日上升为3级,随后开始削减负荷^[2]。因此,SPP作为ERCOT最主要的电力进口区,交易量出现明显波动,一

度降低为零。在得州天然气出口禁令和能源出口通道运行不畅的影响下，高度依赖美国天然气供应的墨西哥也出现停电情况，基本无法向 ERCOT 提供电力支援。

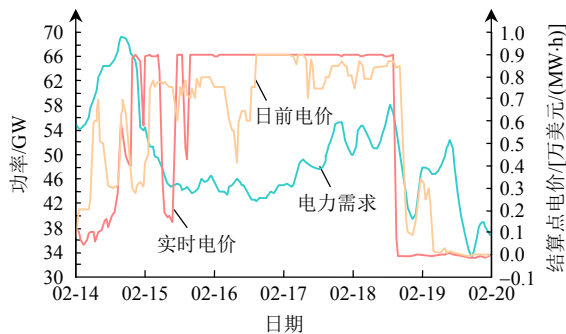
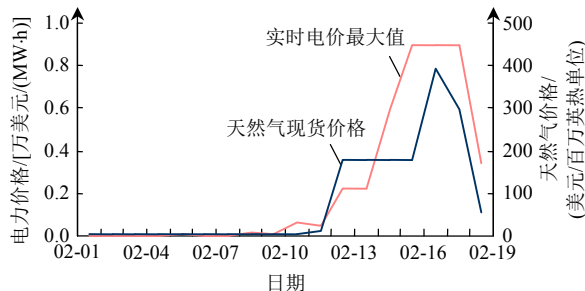
图 8 市场表现

需求变化时，HB_Houston 结算点每小时电价的波动情况；图 8(b)则给出了 ERCOT 每日实时电价最大值与休斯顿航道天然气现货价格的对比。

由市场表现结果可知，本次事件的尖峰电价是一种受控的高电价。当 ERCOT 采取切负荷措施时，系统实际负荷减小，日前、实时市场电价呈反直觉上涨，多次达到上限 9000 美元/(MW·h)。在得州电力市场设计中，受控的高电价符合稀缺定价理念，有效反映了市场供需的价值。一方面在 9 美元/(kW·h)的激励下，所有发电主体会尽量将其发电资源保持在可用状态，面临高电价的售电公司和终端用户会采取尽可能的措施降低其代理用户或自身非必要用电，有助于尽快缓解紧急状态。另一方面，根据市场规则，当天然气价格一度飙升至接近 400 美元/百万英热单位时，电力市场最高限价可以达到将近 20000 美元/(MW·h)，而 PUCT 及时采取措施，可使最高限价一直维持在 9000 美元/(MW·h)，避免用户承担超出失负荷价值的用电成本。
