# 火力发电厂锅炉受热面管泄漏原因分析

## Analysis on the Leakage of Boiler Heating Surface Tube of Thermal Power Plant

**摘要:** 一直以来, 高温过热器爆管事故都是影响电厂安全运行的主要因素之一, 且造成的损失最大。该文结合现场工作的实际对某电厂 1 号锅炉末级过热器泄漏原因进行了讨论。通过宏观检验、化学成分分析、力学性能试验及显微组织观察等多种试验手段, 对该受热面管进行了较为全面的分析, 以期对改善锅炉受热面管失效提供帮助。分析得出该末级过热器的泄漏为长时过热所致, 泄漏处的显微组织为铁素体加碳化物, 珠光体球化达 5 级, 并存在大量蠕变裂纹。

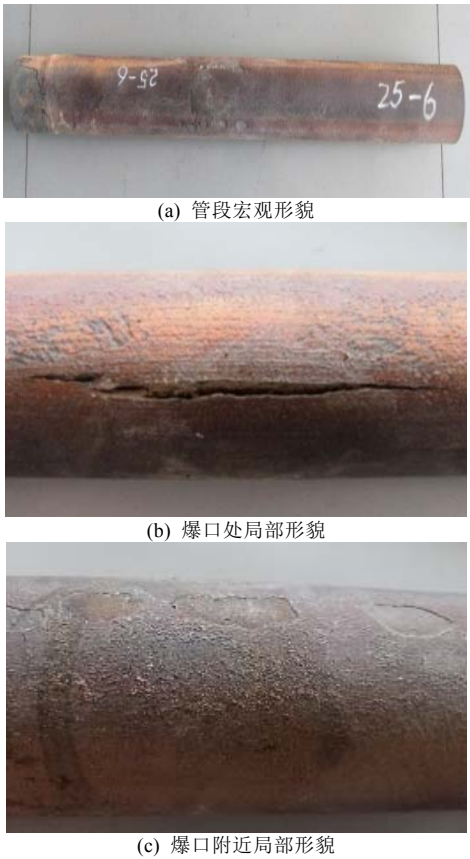
图 1 25-6 号样品沿长度方向及局部宏观照片  
Fig. 1 Macro photograph of sample No. 25-6

宏观检查中未发现编号 24-6 和 26-6 的试样有明显胀粗，但管段迎烟气侧均有不同程度的氧化；编号 25-6 的试样存在明显异常，图 1(a)为该管段迎烟气面的宏观形貌，可观察到管段中上部有爆口，管径有明显的胀粗，测量后发现爆口处胀粗量为 5.9%，其他位置胀粗量为 3.5%。图 1(b)是图 1(a)中爆口处的局部形貌，可以看到爆口边缘是不平整钝边，爆口处管壁厚度减薄不明显，爆口及附近管外壁氧化皮较厚，且有部分已经脱落，如图 1(c)所示，这说明氧化皮很脆，爆口呈较明显的长时过热特征。

宏观检验中发现编号24-6和26-6的样品管径未见明显胀粗,管外径有比较厚的氧化皮。而25-6号样品管径有比较明显的胀粗,爆口处胀粗量最大达5.9%,其他位置胀粗量3.5%,在迎烟气侧存在沿管径方向的爆口,爆口边缘是不平整的钝边,爆口处壁厚无减薄,爆口及其附近的管子外壁存在较厚的氧化皮。从宏观形貌来看,25-6号样品具有明显的长时过热的特征。

此次末级过热器的泄漏是长时过热所致，是一个由于管子长期超温而发生蠕变破裂最终导致失效的过程。建议查明末级过热器超温原因，并采取有效措施避免类似事故再次发生。

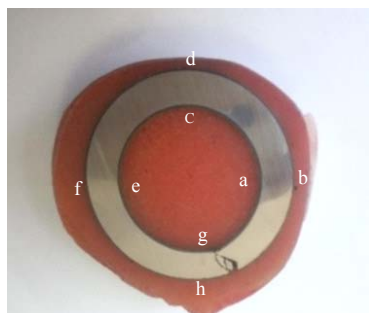
图3 25-6号样品氧化皮厚度观察位置示意图

采用OLYMPUS GX71金相显微镜进行氧化皮厚度测试。图3为25-6号样品氧化皮厚度测试面宏观照片,分别在管周围所示8个位置观察氧化皮厚度。图4(a)、(b)依次为25-6号样品泄漏位置附近g、h两处(对照图3)测厚位置的显微形貌,其中灰色区域为氧化皮区域,亮白色区域为母材区域。对测量结果对比发现,管内壁的氧化程度比外壁严重,且爆口处附近(位置g)的氧化皮厚度最大,达到0.7255 mm。

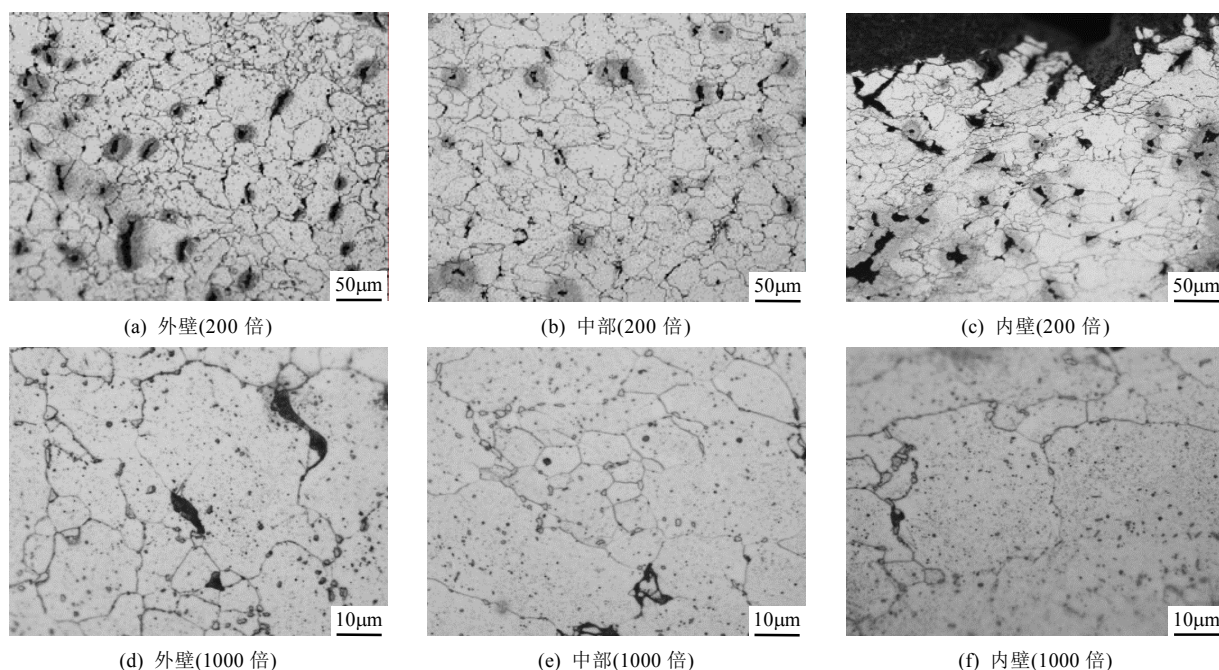
图5 泄漏位置附近金相组织形貌

对25-6号试样泄漏处附近进行观察,如图5所示。图5中(a)、(b)、(c)是200倍下的显微组织形貌,图5中(d)、(e)、(f)是1000倍下的显微组织形貌,可见泄漏处附近的金相组织为铁素体+碳化物,组织中珠光体已经完全球化,球化5级。在晶界处存在大量蠕变孔洞以及由蠕变孔洞连通形成的蠕变微裂纹,裂纹均沿晶分布。

对 24-6、25-6 和 26-6 号样品进行金相组织试验，并重点对爆口区附近的金相组织进行观察，结果表明，样品 24-6 和 26-6 的金相组织均为铁素体+珠光体，但珠光体已部分球化，球化分别为 3.5 级和 3 级；而 25-6 号样品的金相组织为铁素体+碳化物，珠光体已完全球化，球化 5 级，并存在大量的沿晶分布的蠕变孔洞和由此产生的裂纹，金相组织明显异常。

皮脱落堵塞、启停及事故处理不当等<sup>[8-11]</sup>。受热面管在高温下运行时所受的应力主要是管中介质内压力对其产生的切向应力，在这种应力作用下，管子会以相当于  $10^{-7}$  mm/h 的蠕变速度进行正常的径向蠕变<sup>[12-13]</sup>。但当管子由于超温而长期过热时，即便所受的应力不变，也会加速蠕变而发生胀粗现象<sup>[14-15]</sup>。随着胀粗量的不断增大，蠕变孔洞连通形成蠕变裂纹并沿晶分布，裂纹继续聚集、扩大形成宏观轴向裂纹，最终发生漏泄。此外，高温引起珠光体的球化和碳化物的聚集，会使得钢的抗蠕变能力和持久强度下降，高温性能下降，也会进一步加速蠕变失效的过程。
