## 一起二级坝泵站机组变频器故障处理

**摘 要:**通过对南水北调东线一期山东段工程二级坝泵站机组变频器一起故障原因进行分析,找出原因所在并采取技术及管理措施加强设备安全运行,进一步提高设备的安全可靠运行效率,减少故障发生,提升调水工作效率,从而较好的提高经济效益,有力促进一渠江水向北流良好发展,积极响应人类社会的碳中和、碳达峰,有效推动人类社会绿色生活、生产,打造人类命运共同体,实现全社会绿色发展。

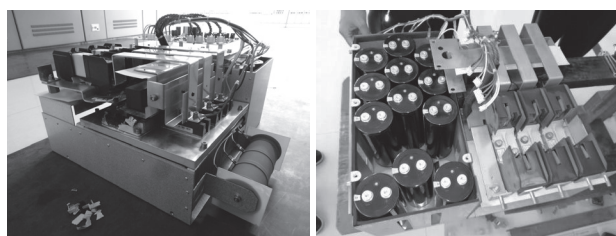
通过故障记录发现该起故障过程先是变频器 A4 功率单元故障,然后出现变频器过损耗故障,随后跳变频器输入开关;由于功率单元失电,报 A4 功率单元旁路校验故障。(故障功率单元见图 2、图 3、图 4、图 5,典型功率单元原理见图 6)。

图 2 故障功率单元图

图 3 故障功率单元拆除图

出:故障点首先是 Q3、Q4 两个 IGBT(Insulated Gate Bipolar Transistor 绝缘栅双极型晶体管)故障,从而导致功率单元的正母线与负母线之间的电气短路,然后产生爆炸及电气弧光,并且对相关的电气部件产生波及损坏,主要包括:熔断器、整流桥、单元控制电路板、绝缘材料、相关线束等。

拆下 A4 故障功率单元,清理功率单元体灰尘,检查螺丝的紧固状态,使用精密电子清洁剂对功率单元控制电路板清洁;检查电容,无漏液、无鼓胀现象,安全阀无冒尖突出;测量功率单元电容容量并评估电容状态。测量整流模块及 IGBT 模块静态压降,测量值应均匀一致。

根据 A4 功率单元损坏的情况,本次故障维修需要更换零部件为:IGBT 模块 4 个、整流模块 3 个、熔断器 3 个、单元控制板 1 块、绝缘材料及电线线束等有关设备设施材料。维修后再检测整流模块及 IGBT 模块。

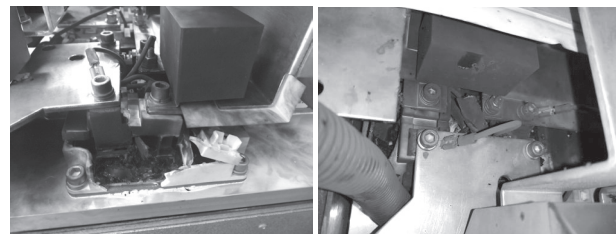
图 4 功率单元故障位置 1 图 5 功率单元故障位置 2

经厂家技术人员对现场 IGBT 模块等故障现象研究分析及检测结果,产生 IGBT 模块故障的原因是由于电气性能老化、绝缘性能降低等因素导致。
