# 水轮发电机定子线棒击穿事故分析及处理

**摘要:** 随着水轮发电机组的长期运行, 发电机定子的故障率也随之增加。绝缘介质在足够强的电场作用下, 局部区域发生放电而没有贯穿施加电压的导体之间, 这种现象称之为局部放电。对于发电机定子而言, 每一次局部放电对绝缘介质都会产生影响, 长期连续的局部放电, 对绝缘部件的累积损坏效应则会使绝缘强度下降甚至击穿, 进而造成发电机定子绕组绝缘故障, 影响发电机正常运行。本文通过实际案例, 分析一起水轮发电机定子线棒击穿事故的原因及处理过程, 并提出整改措施, 为类似事故处理提供一定参考。

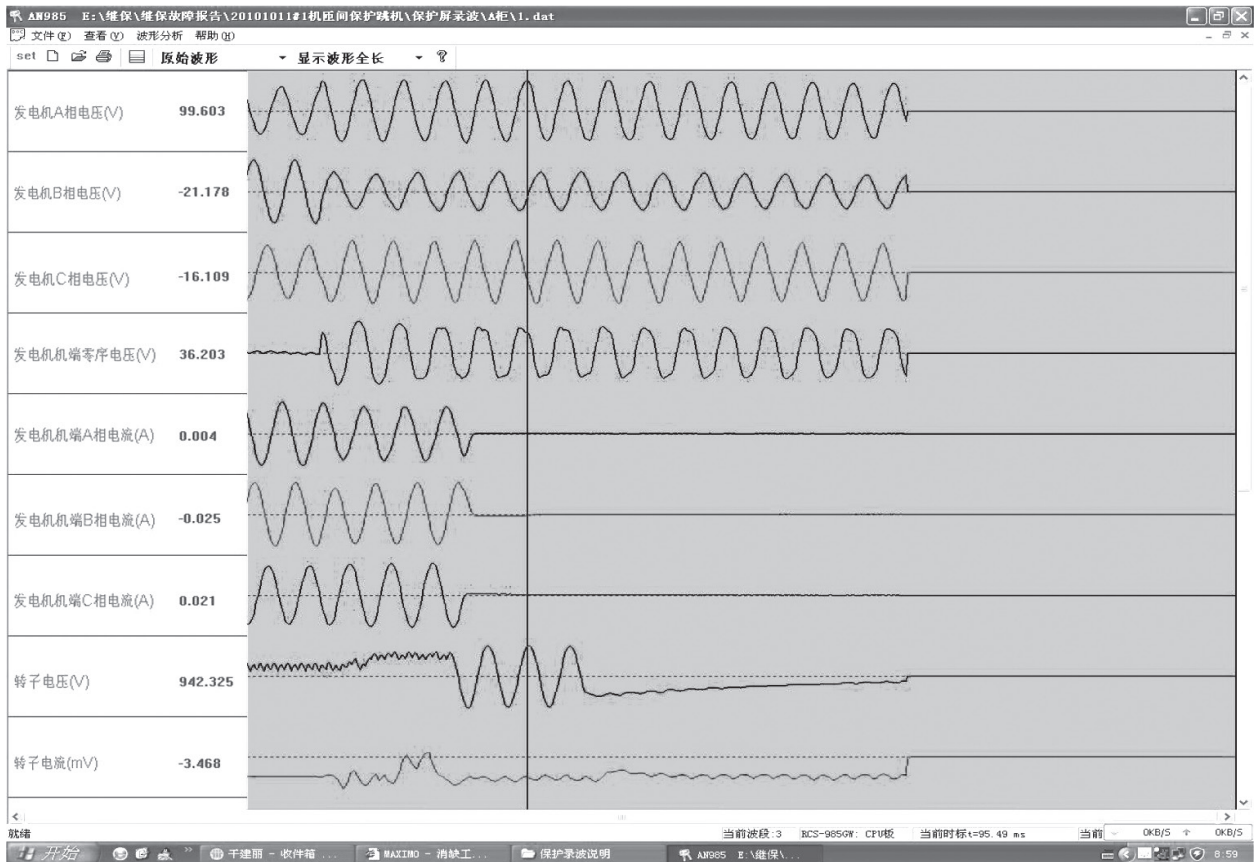
图 1 1 号机故障时保护装置所录波形

1 号发电机定子绕组 B 相端部发生匝间短路,1 号发电机 A、B 套匝间保护均正确动作,1 号机组及主变故障录波器完好录波(见图 1、图 2)。
