# 高压电缆缓冲层烧蚀致绝缘屏蔽损伤的机理研究

## Research on Damaging Mechanisms of Insulation Shield Induced by Buffer Layer Ablation in High-voltage Cables

**摘要:** 高压电缆缓冲层烧蚀引发的本体击穿事故频发,但目前对于烧蚀缺陷向电缆绝缘屏蔽层发展的过程与机理尚不明确。该文分析实际烧蚀故障电缆中白色粉末对绝缘屏蔽的损伤特征,通过高压电缆三维有限元仿真,研究白色粉末对绝缘屏蔽烧蚀的损伤机理,并通过绝缘屏蔽损伤过程模拟试验与实际电缆模拟烧蚀试验验证仿真结果。结果表明:白色粉末对绝缘屏蔽层的损伤特征主要表现为嵌入式损伤,由白色粉末边缘处的电流热效应以及承受压力所致。轴向上,白色粉末边缘处产生电流密度集中,促进了缓冲层表面的电化学腐蚀与连续分布的条状白色粉末的生成;径向上,当缓冲层表面电流密度达到临界值  $185 \text{ A/m}^2$  时,缓冲层温度高达  $204^\circ\text{C}$ ,绝缘屏蔽层温度高达  $90.5^\circ\text{C}$ ,超过缓冲层的热分解温度和绝缘屏蔽层的熔融温度,在电缆自重作用下白色粉末将逐步贯穿破坏缓冲层,并最终损伤绝缘屏蔽表面。仿真结果能够与实验室绝缘屏蔽损伤过程模拟试验和实际烧蚀故障电缆解体情况对应良好,验证了分析结果的合理性,研究结果对于揭示缓冲层烧蚀缺陷的发展机理具有一定意义。

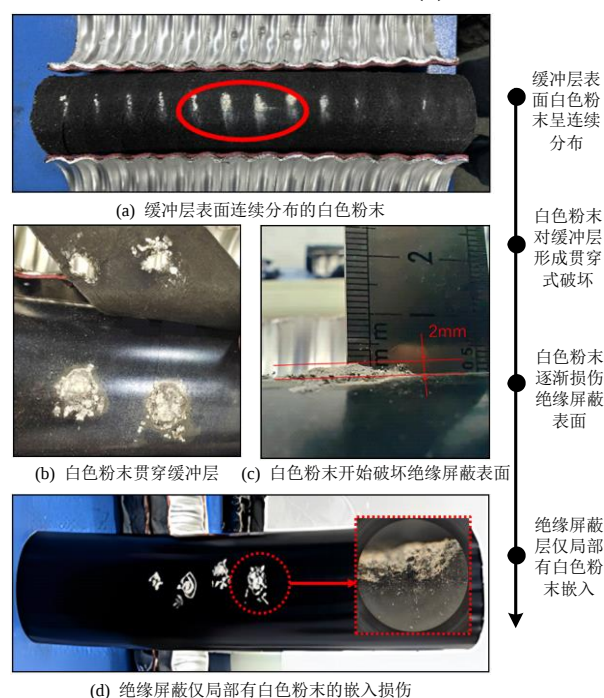
图 1 含白色粉末的电缆缓冲层烧蚀缺陷特征

通过解体 20 余根 110 kV 故障线路烧蚀电缆可知,缓冲层表面在轴向长距离范围内存在大量白色粉末,如图 1(a)所示,但仅局部白色粉末能够向内发展并嵌入绝缘屏蔽层,为图 1(a)中椭圆圈标记的部位。同时,皱纹铝护套波谷处产生明显的电化学腐蚀痕迹,与缓冲层表面白色粉末的位置一致。绝缘屏蔽层表面存在明显的白色粉末嵌入式损伤,并与缓冲层的穿孔形状一致,表明烧蚀生成的白色粉末已形成从缓冲层到绝缘屏蔽层内的贯穿式分布。绝缘屏蔽层的烧蚀损伤特征如图 1(d)所示。

解剖烧蚀电缆可以发现, 白色粉末呈条状分布在缓冲层中与铝护套波谷紧密接触部位, 部分白色粉末呈柱状贯穿缓冲层, 直至嵌入并损伤绝缘屏蔽, 如图1所示。

色粉末前端的缓冲层逐渐分解,新生成的白色粉末得以填充缓冲层空隙,因此,白色粉末将不断向内发展,直至贯穿缓冲层并到达绝缘屏蔽层表面,如图 10 所示,对应图 1(b)、(c)所述现象。绝缘屏蔽温度高于 80℃时绝缘屏蔽呈熔融态,因此,白色粉末引发的温升足以导致绝缘屏蔽层的熔融,在高温与压力的作用下白色粉末得以嵌入绝缘屏蔽,造成绝缘屏蔽的损伤,对应图 1(d)所述现象。

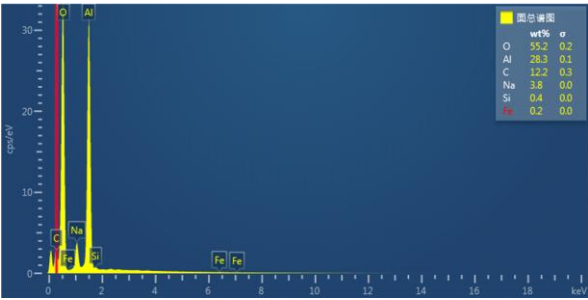
图 2 烧蚀电缆绝缘屏蔽表面白色粉末成分及含量  
Fig. 2 Composition and content of white powder on the surface of ablative cable insulation shield

从绝缘屏蔽层表面取白色粉末,使用能谱仪(energy dispersive X-ray spectroscopy, EDS)对其进行元素成分分析,结果如图 2 所示,白色粉末中含有较多的铝元素与氧元素。在潮湿环境中,在电流与水分作用下,缓冲层中阻水粉与铝护套发生电化学腐蚀,产生白色粉末。结合现有研究<sup>[15,18]</sup>,潮湿环境烧蚀电缆中缓冲层与绝缘屏蔽上的白色粉末状烧蚀产物中的主要高阻成分为  $\text{Al}_2\text{O}_3$ 。

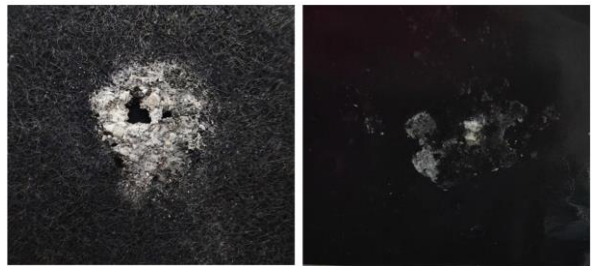
图 13 缓冲层与绝缘屏蔽的表面形貌

流源施加 25 mA 电流达到一致的电流密度。通过红外测温仪记录温度变化,回路的温度分布及最大值如图 12 所示。试验前期温度变化较小,烧蚀 12 h 后缓冲层发生热分解。缓冲层、绝缘屏蔽的表面形貌如图 13 所示,缓冲层与铝球的接触表面被白色粉末覆盖,中间有热分解产生的孔洞区域和白色粉末的堆积区域,绝缘屏蔽表面有灼烧痕迹与白色粉末造成的损伤痕迹。

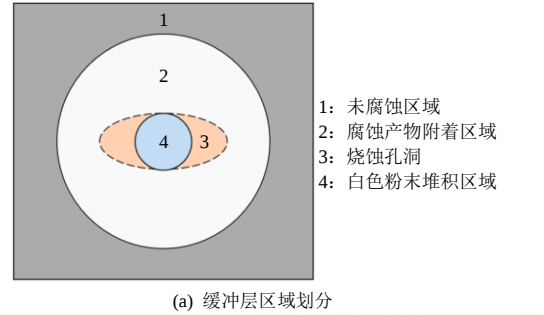
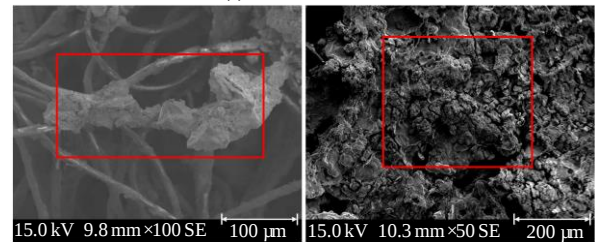
图 14 缓冲层表面 SEM 测试结果

对缓冲层进行如图 14(a)所示的区域划分,使用扫描电子显微镜(scanning electron microscope, SEM)分别观测腐蚀产物附着区域(区域 2)和白色粉末堆积区域(区域 4),结果如图 14(b)、(c)所示,使用 EDS 测试图 14 中方框区域的元素分布,结果如表 2 所示。白色粉末在缓冲层纤维上产生,腐蚀区域的白色粉末紧密地包裹在纤维丝表面;而烧蚀区域内缓冲层发生热分解,已经生成的白色粉末呈积聚状态。因此,区域 2 的 C 元素含量远高于区域 4,区域 4 中 Al 与 O 元素占据主要比例,说明区域 4 主要成分为  $\text{Al}_2\text{O}_3$ ,源于缓冲层和铝护套之间的电化学腐蚀。

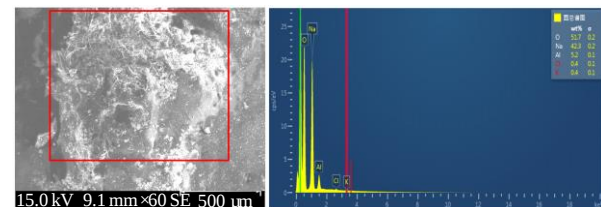
图 15 绝缘屏蔽表面 SEM 与 EDS 测试结果

对绝缘屏蔽表面损伤区域进行 SEM 与 EDS 测试,结果如图 15 所示。绝缘屏蔽表面存在热破坏区域,且表面含有 Al 元素,说明白色粉末在热应力作用下破坏绝缘屏蔽。上述烧蚀模拟试验结果能够与电缆三维仿真相对应,验证了烧蚀过程中绝缘屏蔽在电流热效应作用下的破坏过程。

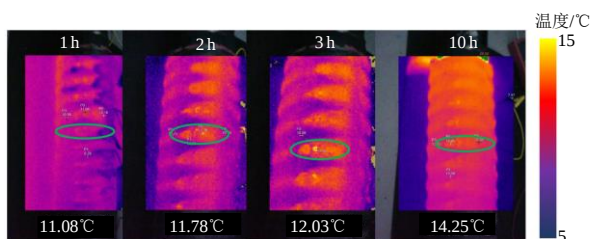
图 17 不同加压时间下电缆表面温度分布

外护套温度分布及最大值如图 17 所示,以图中圈出的波谷为例,随着加压时间的增加,波谷对应位置处的温度最先上升,加压 3 h 温升最高为

2.03°C，电流表显示回路中电流为 15.6mA，表明铝护套波谷与缓冲层接触位置构成导通回路，回路中电流集中发热产生明显温升。外护套温度最后保持在 14.25°C，相比环境温度温升为 4.25°C。由于电缆表面温度与缓冲层温度、绝缘屏蔽温度为对应关系，此时温度差在图 9 仿真结果的范围内，因此，可以认为此时内部已经出现高温并导致缓冲层和屏蔽层的热损伤。

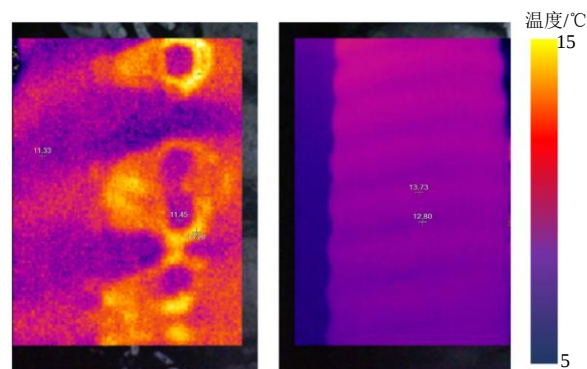
图 18 电缆两侧温度分布

对部分发热点进行近距离测量，如图 18(a)所示，发热区域呈环状，中心温度低，四周温度高。白色粉末阻塞了部分导电通道，使该部分电流密度低，相同时间内温升不明显；而白色粉末周围未被覆盖处电流密度高，电流集中使相同时间内发热更高，证明白色粉末周围的电流密度及温升更高，对应图 5 的仿真结果。仅有部分区域存在环形发热点，证明当白色粉末发展扩展到一定程度使缓冲层被高温破坏时，仅有部分区域白色粉末向缓冲层内部发展直至绝缘屏蔽层，对应图 7 的仿真结果。测量无白色粉末一侧的温度，如图 18(b)所示，电缆表面无明显发热点，证明潮湿条件下缓冲层与绝缘屏蔽的损伤发生在铝护套与缓冲层紧密接触部位。

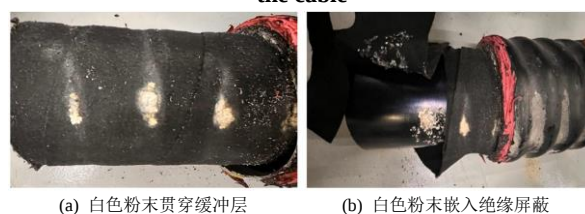
图 19 试验所用实际电缆烧蚀特征

对电缆进行解体观测图 18(a)发热位置，如图 19 所示。缓冲层表面有连续分布的白色粉末，绝缘屏蔽层受到白色粉末的损伤。从烧蚀故障电缆上取绝缘屏蔽样品，进行差示扫描量热分析测试与热重测试，测试结果如图 20 所示。绝缘屏蔽的热

分解温度为 402℃, 但绝缘屏蔽温度高于 80℃时绝缘屏蔽呈熔融态, 因此, 白色粉末引发的温升足以导致绝缘屏蔽层的熔融, 在高温与压力的作用下白色粉末得以嵌入绝缘屏蔽, 造成绝缘屏蔽的损伤, 对应图 10 所述机理分析。该试验现象验证了白色粉末周围聚集的电流密度会加速电化学腐蚀, 论证了 3.2 节所述绝缘屏蔽损伤过程。
