# 交直流交替作用下超特高压交流 GIS/GIL 绝缘沿面闪络研究

李星<sup>1</sup>, 丁登伟<sup>1</sup>, 许渊<sup>2</sup>, 张榆<sup>3</sup>, 毕建刚<sup>2</sup>, 刘卫东<sup>4</sup>

## Research on the Insulation Surface Flashover in EHV/UHV AC GIS/GIL Under Alternating AC and DC Voltage

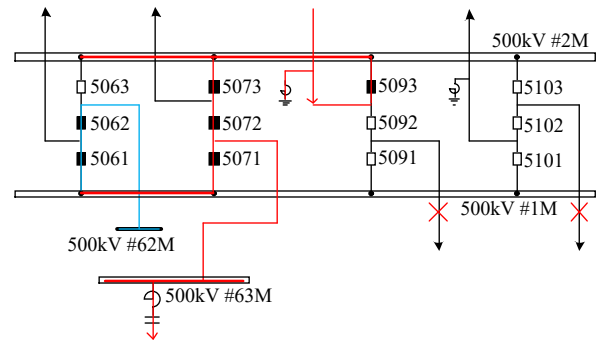
图 1 某换流站 500kV #62M 母线故障前系统带电情况  
Fig. 1 System situation before the fault of the 500kV #62M busbar at a converter station

如图 1 所示,某换流站调试期间,先后合 5061、5062 开关对 500kV #62M 分支母线充电,随后拉开 5062 开关。5062 开关分闸 10min 后,合上 5063 开

关再次对 500kV #62M 分支母线充电,5063 开关瞬时跳开。故障录波显示,母线 B 相发生故障。

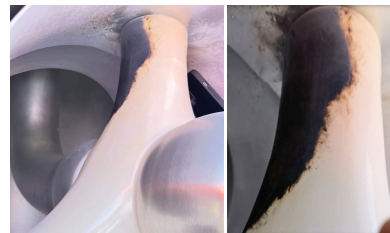
图 2 故障三支柱绝缘子烧蚀痕迹

气体分解物分析发现 63-13B 气室存在异常,解体确认故障绝缘子为该气室拐弯处三支柱绝缘子。如图 2 所示,故障三支柱绝缘子外观完整、无破裂,放电痕迹集中 12 点钟支腿上,支腿表面烧蚀产生明显的黑色碳化层。高压导体及绝缘子根部的微粒捕捉器表面均有烧熔痕迹,微粒捕捉器边沿的壳体上部残留形状不规则的喷溅状金属颗粒。

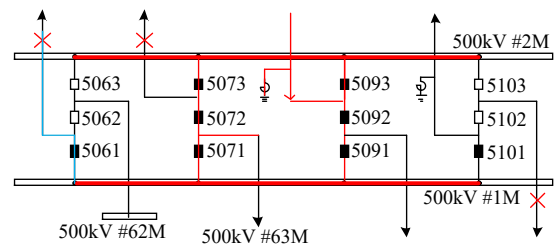
图 3 某换流站 500kV 支柱绝缘子故障前系统带电情况  
Fig. 3 System situation before the fault of 500kV post insulators at a converter station

某换流站开展交流调试期间,完成 500kV 第六串中开关联锁试验后,重新合上 5061 开关对 5061、5062 开关 T 区充电过程中 5061 开关跳闸(见图 3)。该分支在之前调试中已完成多次充电,本次故障前的合闸操作为该分支母线第 7 次带电。

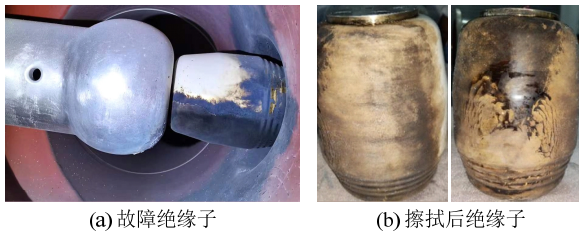
图 4 清擦前后故障支柱绝缘子表面状态

开展气体分解物分析并解体检查确认,放电部位为出线气室拐弯位置的支柱绝缘子表面(见图 4)。如图 4(a)所示,绝缘子朝下部位约 3/4 范围被黑色

碳化物覆盖;壳体表面有熔融颗粒滚动后留下的黑色痕迹。安装绝缘子的手孔边沿有明显烧蚀痕迹,固定绝缘子的盖板表面有金属喷溅。如图 4(b)所示,酒精清擦后,绝缘子外观完整,无明显裂纹。

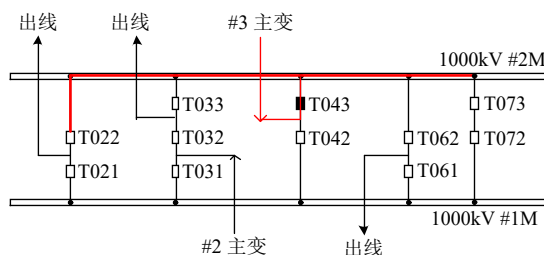
图 5 某 1100kV GIS #2 母线故障前系统带电情况  
Fig. 5 System situation before the fault of the 1100kV #2 busbar

如图 5 所示,某 1100kV GIS 变电站系统调试过程中,合上 T043 断路器,投入 1000kV #2 母线(本次合闸为该母线第三次充电)。T043 断路器 B 相和 C 相充电过流保护动作, T043 断路器分闸。

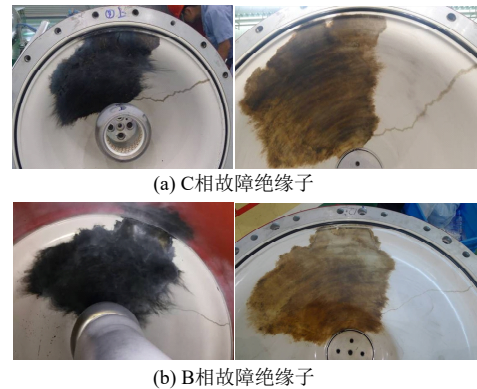
图 6 清擦前后故障盆式绝缘子表面状态

现场通过气体分解物分析并解体检查确认, II 母 C 相和 B 相发生盆式绝缘子发生沿面闪络。如图 6(a)所示, C 相故障绝缘子闪络区域在凹面 11:30 方向附近,绝缘盆清擦后未发现裂纹等异常缺陷。如图 6(b)所示, B 相故障绝缘子闪络区域同样在凹面十一点半方向附近,绝缘盆清擦后也未发现裂纹等异常缺陷。此外,还可以看到,两次放电的盆式绝缘子表面大面积强烈放电痕迹附近均有一条较细的放电痕迹。

此外,故障后的盆式绝缘子表面大面积强烈放电痕迹附近都有一条细的放电痕迹(见图 6),这与数千安培接地电流的放电痕迹不一样。该细线型放电痕迹为瞬态低能量放电痕迹,为直流残压作用下的放电产生。

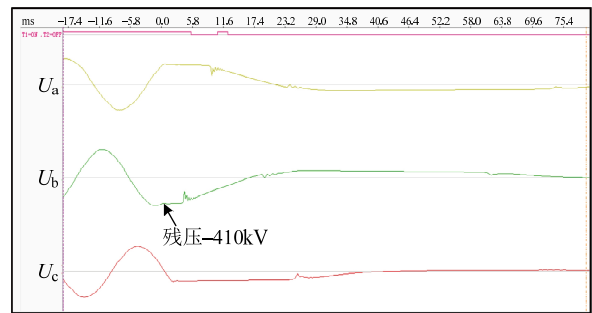
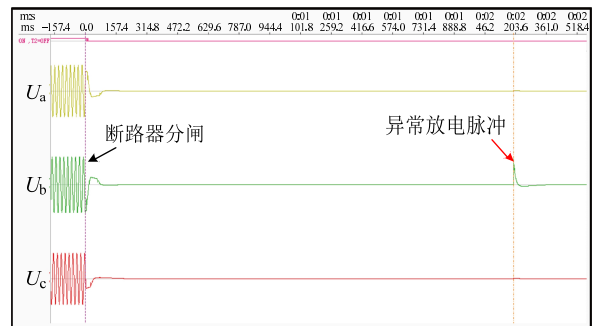
图 9 5062 断路器分闸后的 CVT 电压监测波形  
Fig. 9 Voltage monitoring of CVT during 5062 circuit breaker opening

5062 断路器分闸时，#62M GIL 出线端 CVT 记录的电压波形如图 9 所示。图 9(a)中可见，5062 断路器分闸过程中电弧熄灭后，B 相残压最高，约为-410kV。如图 9(b)所示，在断路器分闸后约 2.2s 左右，B 相出现了异常放电脉冲，幅值与残压幅值相近，极性与残压相反。

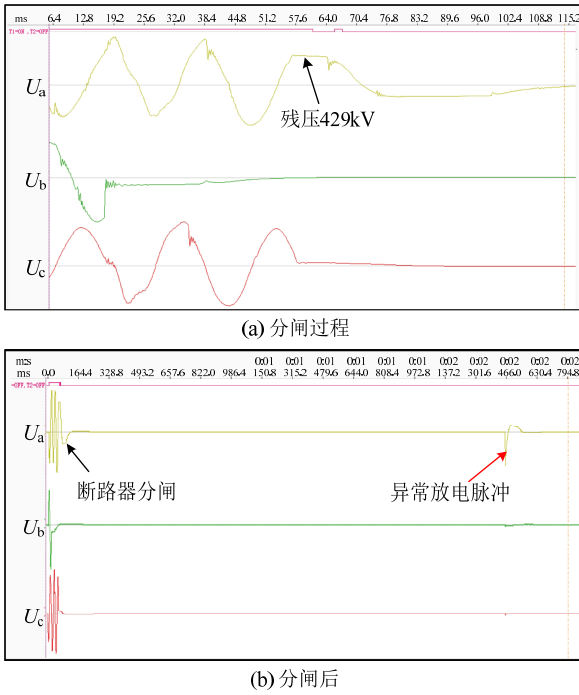
图 10 5063 断路器分闸后的 CVT 监测波形  
Fig. 10 Voltage monitoring of CVT during 5063 circuit breaker opening

某 500kV 换流站调试过程中，#62M GIL B 相发生击穿，5063 断路器跳闸；B 相故障清除后再次耐压时，升压至约 270kV 时，A 相发生放电故障。B 相故障时 5063 断路器分闸后 CVT 监测电压波形如图 10 所示。图 10(a)中可见，5063 断路器分闸后，A 相残余电压最高，约为 429kV。如图 10(b)所示，

分闸后约 2.4s 后，A 相出现异常放电脉冲，幅值与残压幅值相近，极性与残压相反。

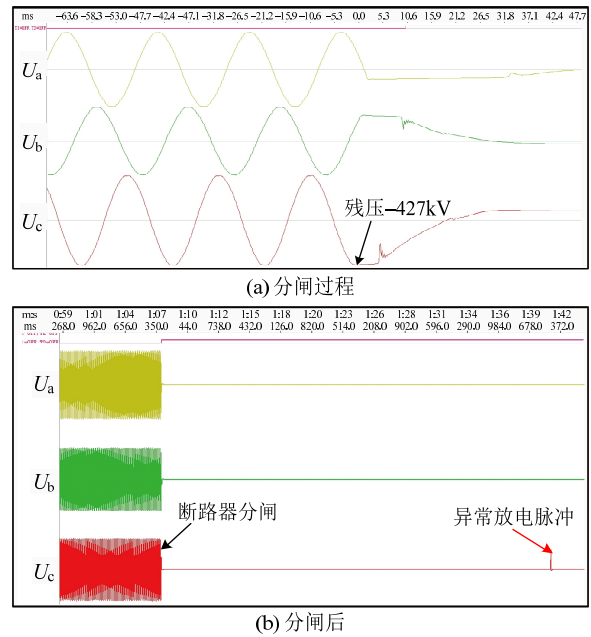
图 11 开关联锁试验中 5063 断路器分闸后的 CVT 监测波形  
Fig. 11 Voltage monitoring of CVT during 5063 breaker opening in the switch interlock test

在某 500kV 换流站开展第六串中开关联锁试验中，首先拉开 5061 开关，接着拉开 5063 开关，5062 开关因中开关联锁跳闸。随后，再合上 5061 开关时，5061 和 5062 开关之间的出线分支母线 C 相发生故障击穿。拉开 5063 开关时，分支母线出线端的 CVT 记录到的电压波形如图 11 所示。图 11(a)中可见，5063 断路器分闸过程中电弧熄灭后，C 相分支母线上的残压最高，约为-427kV。如图 11(b)所示，在 5063 断路器分闸，工频电压消失 35s 之后，C 相出现了异常放电脉冲。异常放电脉冲幅值与残压相近，极性与残压相反。

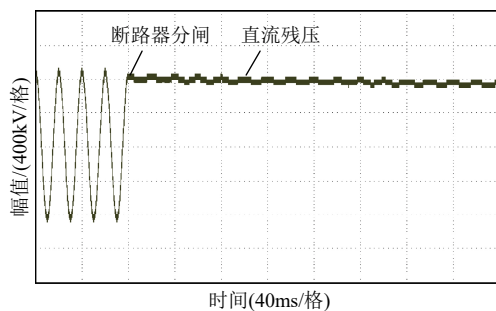
图 13 断路器分闸后空载母线电压变化

交流 GIS/GIL 内,断路器开断空载长母线时,通常在交流电压峰值附近熄弧,空载母线上将存在残余电荷,产生残余电压,其幅值约 0.6~1.0pu,最高接近工频峰值。若母线上没有残余电荷泄放通道(例如 PT),残压将长时存在,保持到下一次合闸操作。如图 13 所示,断路器分闸后,未安装 PT 的母线残余电压接近工频电压峰值,未见明显衰减。

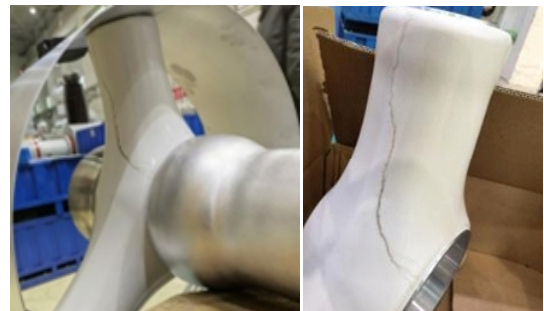
图 18 真丝布混擦三支柱绝缘子引起的放电痕迹

缺陷设置完成后，开展交直流电压交替作用试验，具体加压流程如表 2 所示。施加负极性直流电压至 300kV 时发生放电。放电绝缘件为图 17(a)所示绝缘件。如图 18 所示，闪络痕迹大致沿合模缝从低压侧向高压侧发展，并在绝缘子腹部位置拐向高压电极，闪络痕迹与现场故障相似。

1) 控制设备内部金属异物。严格执行现场标准化安装和清洁工艺,避免引入外部异物,避免导体和绝缘件混擦(即避免擦拭导体后的真丝布擦拭绝缘件)。

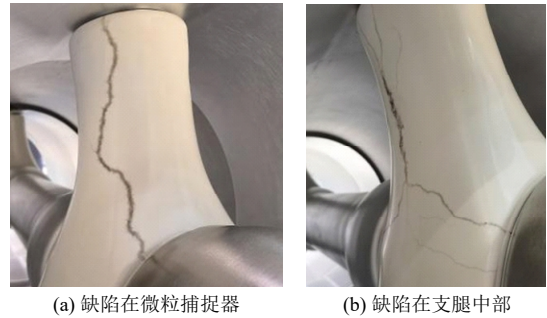
图 21 金属异物引起的三支柱绝缘子表面放电痕迹  
Fig. 21 Discharge trace on tri-post insulator surface induced by metal particles

试验后发现,共有两个绝缘子发生放电,分别如图 21 所示。发生放电的分别为微粒捕捉器上和支腿中部设置缺陷的三支柱绝缘子。缺陷在微粒捕捉器上时,闪络发生在 12:00 方向支腿侧面,放电痕迹曲折;试验后发现设置在微粒捕捉器上的金属微粒缺失,确认为试验过程中发生起跳运动吸附到

绝缘表面,引发放电。缺陷在支腿中部时,闪络痕迹大致沿合模缝从中部缺陷处向两侧(低压和高压)发展,并在靠近绝缘子腹部位置分叉,拐向高压电极,闪络痕迹与现场故障相似。
