# 某设备楼砼楼面的裂缝分析和处理

摘要: 对某电信局设备楼楼面的裂缝进行分析, 探讨其开裂原因, 并提出了简单、合理、有效的处理方法。

## A Study of Cracks on R. C. Floor in an Equipment Building

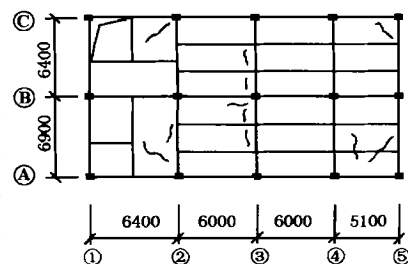
图 2 三层楼面裂缝位置示意图

该大楼单层平面面积虽不大, 平面形状也规整, 但在竣工投入使用后, 陆续发现楼面出现不同程度的裂缝。经现场观察, 其位置主要在: ①首层地面( 地下室顶板) 东北角及中部板裂缝; ②二层面南角及中部板裂缝; ③三层四个大角及中部板断续性裂缝; ④四层南端大角裂及中部横裂缝; ⑤五层东北角及中部板裂缝; ⑥六层四个大角裂缝、中部板裂缝以及西北部电池室主次梁梁面微裂缝; ⑦七层南端角裂缝及中部纵裂缝; ⑧首层及七层水磨石面层尚有不少不规则微裂缝。较典型的三层楼面裂缝位置如图 2 所示。

综合起来, 所有裂缝大致可分为 3 类: I 类是砼板穿透性开裂, 即板的底面均可看见的裂缝, 且较有规律和顺直, 其位置一般在四个大角和板的中部; II类是在梁面附近, 沿梁边开裂, 但仅在楼面看见, 板底( 天花) 看不见的裂缝, 且较有规则 and 顺

直; III类是楼面面层产生的不规则裂缝, 裂缝微细, 且只在板面可见。

综观本工程中的 I 类裂缝, 其位置一般在楼面的四大角及板的中部, 虽然裂缝穿透了楼板, 但裂缝所在位置结构无明显的下挠变形, 所以不属于负荷能力不足所致, 而应属于变形变化(温度、湿度变化引起构件的长度变化受到限制)而引起的开裂。

可看出,  $\varepsilon_b$  的下限值  $1.250 \times 10^{-4}$  都接近于砼的极限应变值  $\xi = 1.333 \times 10^{-4}$ , 加上其它因素, 如商品砼的水灰比较高, 板中开孔洞引起应力集中等原因, 楼板 I 类裂缝的出现在所难免。

(a) 对宽度在  $0.1\text{mm}$  以上的裂缝(主要是 I 类裂缝)采用具有高粘结力、耐水耐候、并有一定韧性的环氧树脂浆液灌注, 灌浆前应对裂缝进行处理, 先用钢丝刷清除裂缝表面的灰尘、白灰、浮渣及松散层等污物, 然后再用毛刷蘸甲苯、酒精等有机溶液, 把沿裂缝两侧  $20 \sim 30\text{mm}$  处擦洗干净并保持干燥. 环氧树脂浆液的配制和灌浆施工方法按有关规范<sup>[4]</sup>要求进行.

(b) 对宽度在  $0.1\text{mm}$  以下的裂缝(主要是 II 类裂缝)用水泥浆液涂刷封闭, 以保护钢筋.
