# 某复杂平面基坑支护结构水平位移监测及加固

**摘要:** 某平面形状复杂的基坑, 采用单排人工挖孔桩与单排锚杆相结合的支护结构。在支护结构施工和基坑开挖的过程中, 对基坑进行了水平位移监测。监测结果显示, 在基坑开挖过程中, 某些部位出现了支护结构顶部水平位移过大, 超过报警值并持续增加现象, 并导致支护结构险情。施工单位加固时未针对险情机制采取处理措施, 未取得加固效果。介绍了该基坑支护结构的设计和监测情况, 分析了 19 个点的监测数据, 说明了险情发生的机制, 并在此基础上提出了加固措施, 取得了良好的效果。

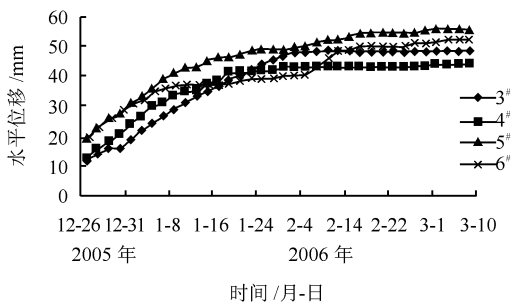
图 5 3<sup>#</sup>~6<sup>#</sup> 监测点水平位移-时程曲线  
Fig.5 Relation between horizontal displacement and time in point of 3<sup>#</sup>~6<sup>#</sup>

(3) 3<sup>#</sup>~6<sup>#</sup> 监测点均处于支护结构的中部,各测点水平位移-时程曲线见图 5。3<sup>#</sup>、5<sup>#</sup>、6<sup>#</sup> 监测点累计水平位移已超过报警值,4<sup>#</sup> 监测点累计水平位移已接近报警值。虽然周边建筑物的倾斜监测结果表明,建筑物未发生明显倾斜,但水平位移还在持续发展。为使水平位移得到有效控制,施工单位在 HI 段 3<sup>#</sup>~6<sup>#</sup> 监测点处冠梁下 7.2 m 处增加了 1 排长 12 m 的预应力锚杆(见图 6),并于 2006 年 4

月1日始在该部位采取了最简单的堆土(砂包)反压措施,但进一步的监测表明,至2006年4月12日12 d里共发生22 mm水平变形,平均每天约为2 mm。由于未有效地控制水平位移,支护结构也已经出现险情。

3<sup>#</sup>~6<sup>#</sup>监测点均处于HI支护段的中部,而且HI支护段长度将近100 m,变形较其他监测点位置大是可以理解的,但变形超过报警值且持续发展表明,已有的支护结构已经不能保证基坑的稳定。

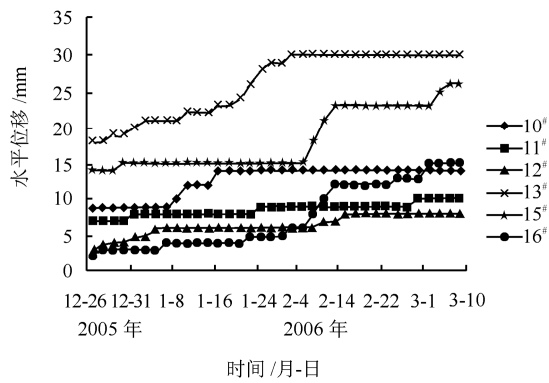
图 4 10<sup>#</sup>~13<sup>#</sup>、15<sup>#</sup>~16<sup>#</sup> 监测点水平位移-时程曲线  
Fig.4 Relation between horizontal displacement and time in point of 10<sup>#</sup>~13<sup>#</sup> and 15<sup>#</sup>~16<sup>#</sup>

(2) 10<sup>#</sup>~13<sup>#</sup>、15<sup>#</sup>~16<sup>#</sup> 监测点水平位移-时程曲线见图 4,时程曲线反映出水平位移有陡变,特别是 13<sup>#</sup>、15<sup>#</sup>、16<sup>#</sup> 监测点的时程曲线在 2006 年 1 月 20 日至 2006 年 2 月 14 日均有剧变的陡变段,为此,采用“信息化”动态施工技术<sup>[3]</sup>,将 BCDEFG 段锚杆长度均增加 4 m,并将锚杆改为预应力锚杆。2006 年 2 月 14 日后时程曲线趋于平缓,最大水平位移为 30 mm,虽然 15<sup>#</sup> 监测点的时程曲线在 2006 年 3 月 1 日至 2006 年 3 月 5 日又发生一次陡变,但再次趋于平缓,累计水平位移均未达到报警值。

观察 10<sup>#</sup>~13<sup>#</sup>、15<sup>#</sup>~16<sup>#</sup> 监测点的平面位置,它们均处于支护结构的中部或“阳角”位置。相比

而言,“阳角”位置的 12<sup>#</sup>和 16<sup>#</sup> 监测点的水平位移均比处于支护结构中部位置的 10<sup>#</sup>、11<sup>#</sup>、15<sup>#</sup> 小。

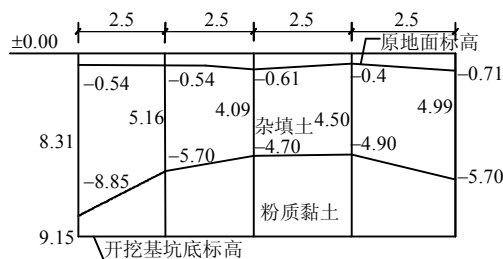
图7 HI段开挖剖面地质编录图(单位:m)

在计算参数的选择上,本着实事求是原则,对开挖后的3<sup>#</sup>~6<sup>#</sup>监测点处坡面进行地质编录,编录结果见图7。结合作者在衡阳市多年实际工作经验,复核计算时对表1中的部分参数进行了修正。

计算时先不考虑该段增加的一排长12 m预应力锚杆,采取的堆土(砂包)反压措施,地面超载为15.0 kPa。计算结果表明,除支护桩配筋不足外,其余均能满足要求,支护结构顶部位移为9 mm,支护桩桩身最大位移约17 mm。但从实际情况看,该部位的支护桩桩身上没有出现肉眼显见的变形和裂缝,锚杆也未见有被拔出的迹象,说明支护桩配筋不足并不是支护结构顶部产生危险水平变形的原因。分别对增加12 m长预应力锚杆和采取堆土(砂包)反压措施进行复核,计算表明,增加12 m长预应力锚杆导致桩顶水平位移增大,采取的堆土(砂包)反压措施使桩顶水平位移减少,两者叠加的结果,水平位移较没有这些措施时大,说明施工单位采取的这些措施并没有起到控制桩顶水平变形的目的,反而增大了水平变形。其原因是,冠梁下7.2 m处的预应力锚杆成为一刚度非常大的支点,而上部冠梁下1.1 m处未施加预应力的锚杆刚度相比则非常小,导致上部锚杆在作为支点上部分失效,同时在预应力锚杆位置的选择上明显不合理。
