# 浙江某高层预应力管桩偏位和上浮处理实例分析

**摘要:** 结合工程实例分析了预应力管桩产生偏位的原因, 介绍了偏位预应力管桩的处理方法。首先测量每根管桩的桩顶偏位和上浮情况, 然后对所有管桩进行低应变动测, 确定桩身损伤情况及缺陷部位, 最后根据管桩偏位和损伤情况采取有针对性的处理措施。工程中对上浮桩采用复打复压处理; 对严重偏位且断裂桩进行补预应力管桩处理; 对偏位超过规范值但桩身质量完好的桩进行纠偏扶正处理; 对偏位较大且桩身有损伤的桩进行先纠偏扶正, 并在管桩内芯放钢筋笼灌芯加固处理; 对群桩大面积偏位损伤部分由于处理后承载力达不到设计要求需要采用补桩处理。建筑物经上述处理后的实测最大沉降仅为9 mm, 且沉降较为均匀。

## Example analysis of sloping and floating upward prestressed pipe pile with treatment of a high-rise building in Zhejiang province

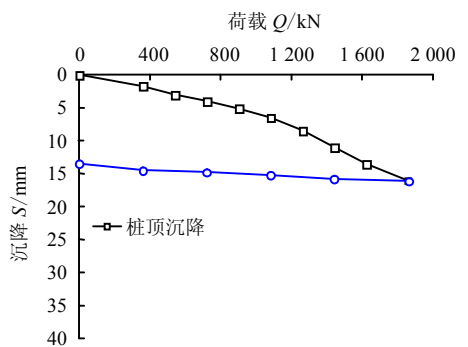
(a) 试桩 21#

从图3和表2中可以看出，试桩21#情况正常， $Q$ - $S$ 曲线变化平缓，单桩极限承载力大于1860 kN，桩顶最大沉降为16.1 mm，满足设计要求。当桩顶荷载从768 kN增加到890 kN时，试桩85#桩顶沉降急剧增加，从4.8 mm增加到90.1 mm。当桩顶荷载从890 kN增加到1280 kN时，桩顶沉降从90.1 mm增加到93.7 mm，桩顶荷载在增加390 kN的过程中桩顶沉降仅增加了3.6 mm。当桩顶荷载从700 kN增加到840 kN时，试桩125#桩顶沉降急剧增加，从5.1 mm增加到105.9 mm。当桩顶荷载从840 kN加载到静载试验要求的最大荷载1400 kN

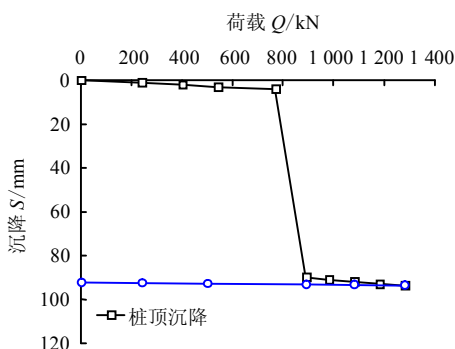
(b) 试桩 85#

时，桩顶沉降从105.9 mm增加到114.6 mm，荷载在增加560 kN的过程中桩顶沉降仅增加了8.7 mm。在最大试验荷载下，试桩85#、125#的回弹率分别为1.5%和3.9%，动测结果显示试桩85#、125#的桩身完好，说明桩顶沉降主要是由桩端刺入变形引起的。桩顶沉降发生一定位移后，桩端阻力逐渐发挥作用，使得桩顶沉降增加缓慢。因此可以断定试桩85#、125#发生了上浮，桩顶荷载达到一定值时，桩端发生了刺入变形，上浮桩桩顶沉降出现了急剧增加。此后，上浮桩的桩端阻力逐渐发挥作用，桩顶沉降增加缓慢，卸载后桩顶回弹较小。

第 3 步,根据预应力管桩偏位和损伤情况采取针对性的处理措施。对上浮桩采用复打或复压处理,本工程中共复打上浮桩 19 根,每根复打 30 次;对严重偏位且断裂的预应力管桩进行补桩处理;对偏位超过规范值但桩身质量完好的管桩进行扶正处理;对于偏位较大且桩身有损伤的管桩进行先纠偏扶正,并在管桩内芯放钢筋笼灌混凝土芯加固处理;对群桩大面积偏位损伤部分由于处理后承载力达不到设计要求所以需要采用补打预应力管桩处理。

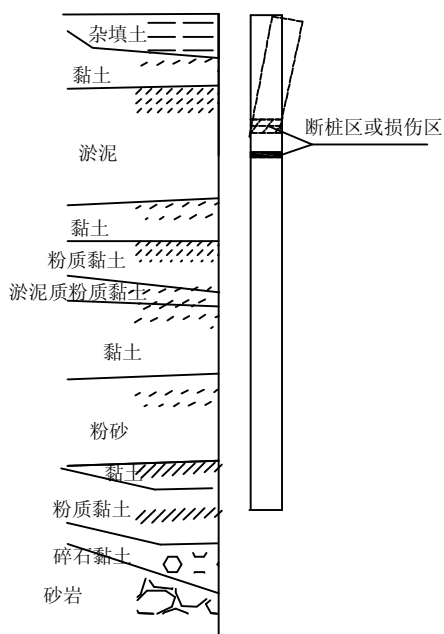
图 4 地质剖面图及预应力管桩损伤位置  
Fig.4 Geological profile and damaged position of PPP

(1) 从表1中可以看出，本工程场地距离地表约3.5 m以下有一层厚约3.3~5.0 m的淤泥，该层土体强度低，含水率高，稳定性较低。预应力管桩施工过程中，引起基坑周围土体一定程度的扰动。由于淤泥灵敏度较高，受扰动后强度明显下降。同时，由于淤泥本身的流动性较大，基坑开挖造成淤泥向基坑区域滑动产生巨大的推挤作用；在较大的侧向主动土压力产生的侧向推力的作用下，预应力管桩极易产生侧向位移，引起预应力混凝土管桩的

偏位。预应力管桩低应变动测发现大部分偏斜基桩的裂缝均在距离桩顶以下 5~8 m 左右,此处恰为淤泥处(图 4),这正是基坑土体侧向力作用下桩身产生最大弯矩的相对位置,这是桩位偏移的一个重要原因。

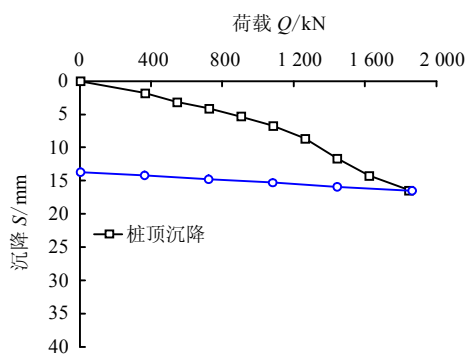
图8 补打的预应力管桩荷载-沉降曲线  
Fig.8 Load-settlement curve of substituted PPP

受甲方委托笔者对其中1根补打的预应力管桩进行了静载荷试验,其静载试验结果如图8所示。从图8可见,补打预应力管桩静载试验情况正常, $Q-S$ 曲线变化平缓,单桩极限承载力大于1 860 kN,桩顶最大沉降为16.5 mm,满足设计要求。同时对加固处理后的偏位桩进行了低应变动力复测。检测结果显示,Ⅲ类桩经加固处理后变成为Ⅱ类桩。所有补打的预应力管桩也进行了低应变动力复测,证实补桩满足设计要求后再做基础板施工。

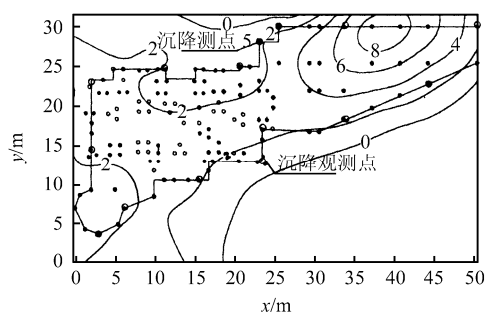
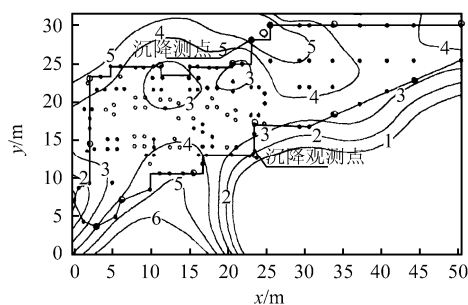
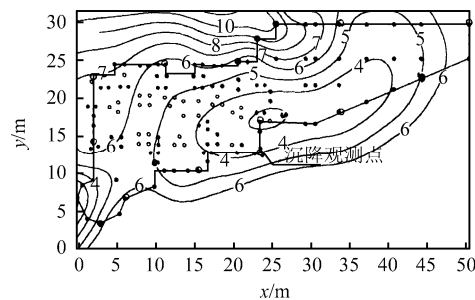
2924 图 9 大楼沉降等值线图(沉降单位: mm)

从图 9 中可知, 该建筑物主楼第 6 层完成时最大沉降为 8.0 mm, 出现在已竣工的东面裙楼处, 最小沉降为 2.0 mm, 最大差异沉降为 6.0 mm。主楼第 9 层完成时, 最大沉降为 5.0 mm, 出现在已竣工的东面裙楼处, 此时裙楼最大沉降较主楼第 6 层时完成时的最大沉降有所减少, 这是主楼对已竣工裙房的“牵拉作用”造成的, 使得裙楼出现轻微的上翘, 最小沉降为 3.0 mm, 最大差异沉降为 2.0 mm。主楼第 12 层完成时最大沉降为 9.0 mm, 出现在主楼和已竣工的东面裙楼交界处, 最小沉降为 3.0 mm, 最大差异沉降为 6.0 mm。

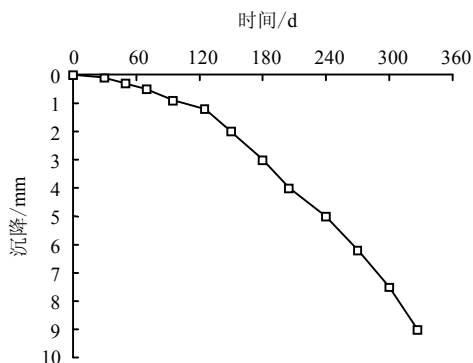
图 10 测点 5 沉降随时间变化规律

图 10 为图 9 中测点 5 的沉降随时间(上部荷载)变化规律图。从图 10 可知, 沉降随建筑时间(上部荷载)逐渐发展。建造初期, 沉降变化缓慢; 120 d 以后(5 层以后)沉降变化有增加的趋势; 在主楼第 12 层完成时测点 5 的最大沉降为 9.0 mm。实测沉降资料显示该大楼沉降较小, 且沉降较为均匀, 满足使用要求, 说明该建筑物管桩偏位经过纠偏扶正、灌芯补强及补桩处理后的效果达到了预期目的。
