# 一起输电线路接续金具断裂故障分析及改进措施

**摘要:** 文章针对一起35 kV输电线路B相跳线断裂故障, 基于宏观检查、断口形貌分析、射线检测及解体观察等手段, 分析接续金具老化导致的断线原因。结果表明: 该线路投运超20 a, 跳线预绞丝接续条内层导电砂及粘胶长期运行后劣化粉化, 导致接续条与导线间接触不良, 引发频繁间隙放电; 微风振动及同向绞合加剧了磨损, 造成铝股烧蚀断股; 电流被迫转移至钢芯引发热腐蚀恶性循环, 最终导致钢芯与内层铝股熔断。结合故障机理, 提出了同类型线路专项排查、推广线夹压接工艺替代预绞丝等改进措施。

## Failure Analysis and Improvement Measures for a Splice Fitting Fracture on a Transmission Line

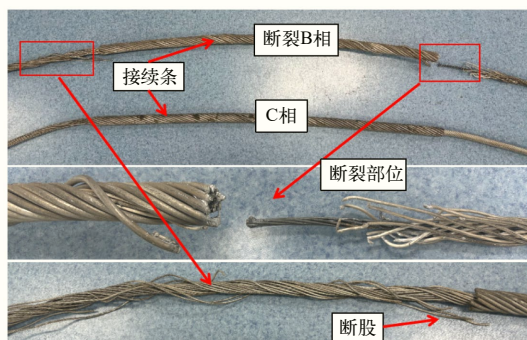
图1 导线整体情况

B 相导线断裂两端存在明显的放电熔融现象，中间 7 股钢芯线端部已被烧熔并从外层铝线中拉出。值得注意的是，接续条另一端的导线存在多处断股，而同塔的 C 相导线表面未见明显断股现象，显示出故障相的独特损伤特征。导线整体情况见图 1。

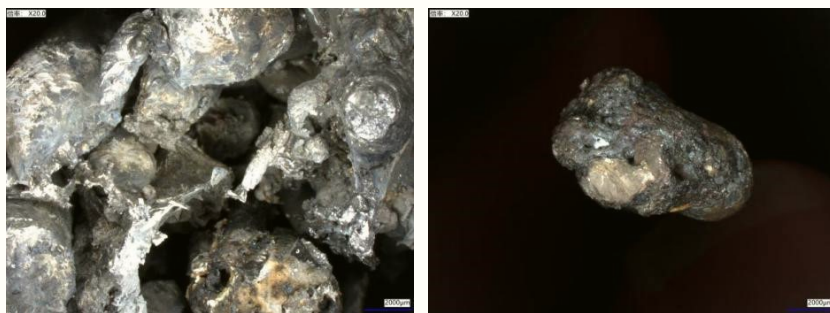
图2 接续条侧、钢芯线断口形貌

观察导线断口区域，发现导线断口基本为熔融断口，未见明显的颈缩、切口状断口。铝合金线、钢芯线在断口处存在明显的熔融现象，断口外观粗糙、不平整，表明导线发生了高温熔断。接续条侧、钢

芯线断口形貌见图 2，铝线、钢芯烧熔形貌见图 3。

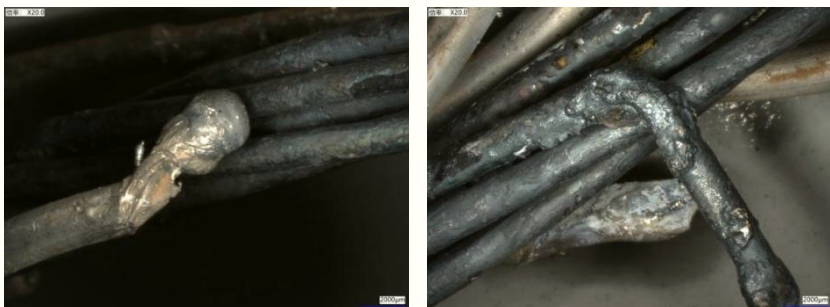
图3 铝线、钢芯烧熔形貌

B相故障导线断口呈现典型烧蚀特征，表明导线断裂时引起了电弧灼烧。距离断口146 mm、在接续条内部，导线还存在另一断点。该断点处钢芯烧蚀严重，内层铝股次之，外层铝股及铝预绞丝无明显烧蚀，表明钢芯通流发热致使钢芯被熔断，同时造成与之接触的内层铝股熔断。由于铝股导热性能较好，且与空气对流散热条件更优，外层铝股与铝预绞丝、较远处铝线未发生熔断。

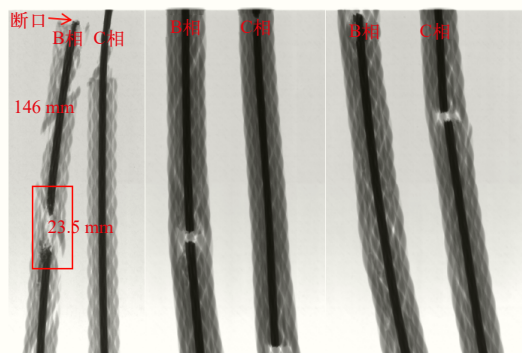
图4 接续条射线检测结果

对导线接续条部分开展射线检测，发现故障 B 相导线在接续条内部存在 2 处断点。其中一处钢芯断点两侧相距较远，端部不平整且有烧蚀痕迹，但外部铝绞线受损痕迹不明显；C 相接续条内存在一处断口，未见烧蚀等异常，见图 4。接续条作为接续金具连接了 2 根分开的导线，因此 B、C 相靠近接续条中间的断口属正常情况。

进一步解体观察发现，被铝预绞丝缠绕的整个导线表面分布着大量密集的放电点，接续条内侧同样布满放电坑。部分区域放电烧蚀严重，已造成铝股明显受损及断裂。除外层铝股外，内层铝股也存在放电痕迹并伴有磨损痕迹。另一断点处钢芯及内部铝股烧蚀严重（钢芯甚于铝股），证明热量来源于钢芯并向外传导。

铝预绞丝表面及与之接触的导线铝股表面均有密集放电点，导线内层铝股也存在放电点，部分铝股表面烧蚀严重，已发生铝股断裂，表明经过长时间运行后，导线内外层铝股之间，特别是铝预绞丝与导线之间的电接触已不再良好，造成两者之间短时间断性放电，且放电持续了较长时间，导致部分区域铝股烧蚀严重乃至断裂，影响了铝股通流能力。此外，铝预绞丝缠绕方向与导线外层铝股相同，更易发生滑动。

综合上述检测结果，分析认为本次跳线断线的过程为：在长期运行中，铝预绞丝接续条的导电砂、粘胶逐渐劣化、粉化并脱落，使得铝预绞丝与导线之间出现微小间隙，造成电接触不良，引起频繁、短时的间隙放电。此外，微风振动也会导致铝预绞丝与导线之间发生磨损；铝预绞丝与导线外层铝股同向绞合会使磨损更易进行，产生的微小铝屑也会促进间隙放电。

随着放电的持续，部分导线外层铝股烧蚀日益严重，造成铝线断股。铝线断股数量的增加使得铝线通流能力下降，最终在某处因完全断裂而无法通流。由于铝预绞丝与导线之间接触不良，电流从钢芯流过，导致钢芯发热。钢芯发热加速了表面镀锌层的氧化腐蚀；待镀锌层腐蚀殆尽，钢芯进一步腐蚀，致使接触电阻增大，发热量进一步增加，由此形成恶性循环，导致钢芯熔断、内层铝线熔断<sup>[4-5]</sup>。随着情况进一步发展，最终造成导线断裂，引发电弧烧蚀。

开展专项排查与治理：对同类型、同期投运且采用预绞丝接续条连接的跳线开展专项抽查，剥开旧接续条观察接触面，若明显粉化或存在较多放电点，应制定计划更换；存在放电情况时，宜同时更换跳线。对于须换的跳线，应将预绞丝接续条连接方式改为线夹压接方式，利用压接形成的金属塑性变形实现更可靠的电气连接，从根本上避免导电砂劣化问题。

完善运维策略:对运行 20 a 以上的老旧线路,尤其是采用接续条连接的跳线,应加强红外测温,及早发现因接触不良引起的局部发热;制定抽检计划,查看接续条内部状态,对不良者及时更换。强化无人机精细化巡检与人工近距离检查的结合,建立老旧线路跳线接续处的健康档案,弥补传统巡检手段在隐蔽缺陷发现上的不足。
