# 一起 110 kV 变压器运行异响故障处理与分析

(国网浙江省电力有限公司金华供电公司, 浙江 金华 321017)

## Fault Treatment and Analysis of Abnormal Noise in A 110 kV Transformer

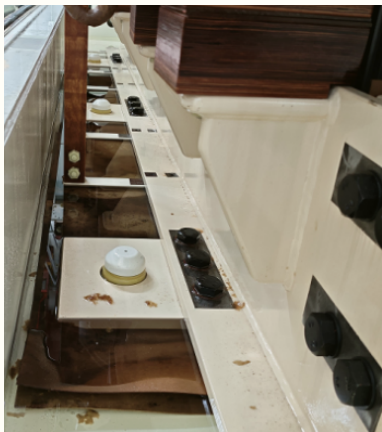
图1 垫脚绝缘变形

3) 对固体绝缘状态进行检查，发现位于下节油箱的多处木质垫脚绝缘纸板呈现明显的物理变形，表现为边缘卷曲、翘起、分层，且表面存在区域性颜色加深、发黑现象，如图 1 所示，形态符合绝缘材料在油-水环境中长期浸泡后发生膨胀、劣化的典型特征。

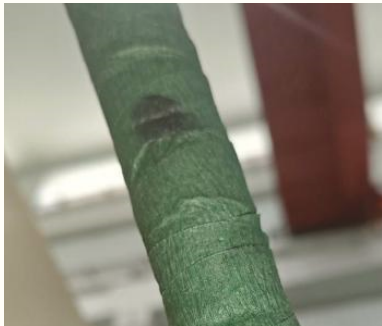
图2 引线绝缘纸发黑

4) 检查套管引线绝缘情况，发现部分高压引线外包绝缘纸层存在颜色不均匀加深、局部发黑的情况，见图 2。

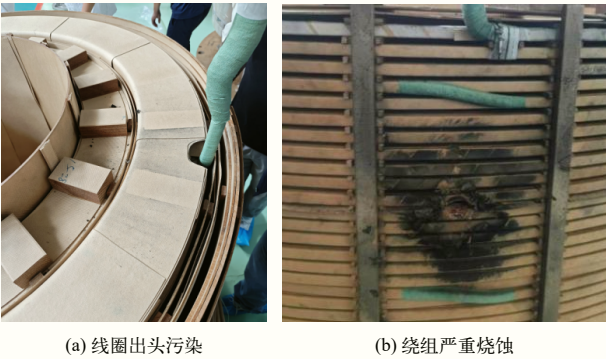
图3 A 相高压绕组解体情况

A 相故障点如图 3 所示，在 A 相高压线圈出头

位置，压板下方及角环处有碳化纸屑和污染；同时绕组器身第 11-12 饼间挡油板位置呈现高能量、持续性电弧放电的典型特征。故障点处部分电磁线被电弧高温严重烧蚀缺损，周围的匝间绝缘纸（电缆纸）呈现大面积扩散性碳化、发黑，碳化层附着牢固，表明该点经历了剧烈且持续时间较长的电弧燃烧过程，导致绝缘材料热解并伴随大量特征气体（如  $C_2H_2$ 、 $H_2$  等）生成。

在长期运行过程中，受温度变化、机械振动及材料老化的影响，套管头部的密封部件（如密封垫、胶圈）性能下降，出现老化、龟裂或压紧力不足，失去密封效果。外部环境中的潮湿空气或直接液态水通过该密封薄弱点渗入套管内部。侵入的水分沿套管内部的穿缆引线向下迁移，最终进入变压器本体油箱。由于高压线圈挡油板、角环等区域通常结构复杂，油流相对滞缓，成为水分与污染物易于积聚的“死角”。聚集在挡油板区域的水分被具有强亲水性的绝缘纸（如匝绝缘、垫块、撑条等）吸收，造成电气强度显著下降，并最终发生烧蚀击穿。此过程伴随绝缘油和材料的急剧分解，产生大量特征

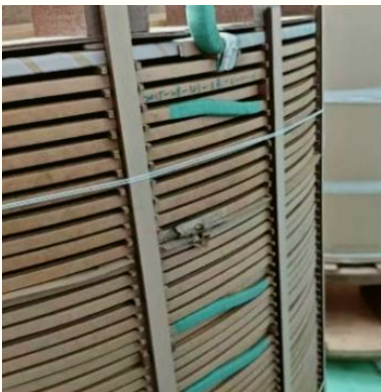
图4 C 相高压线圈轻微烧蚀

C 相故障点如图 4 所示，呈现集中性、瞬时性击穿特征。匝间绝缘存在明确的贯穿性击穿孔洞，但周围绝缘纸未见明显碳化或烟熏扩散痕迹。对应位置的电磁线表面可见轻微烧蚀与局部熔化凹点，其损伤范围与深度明显小于 A 相。此形貌说明该点可能发生了能量相对集中、持续时间较短的放电击穿。

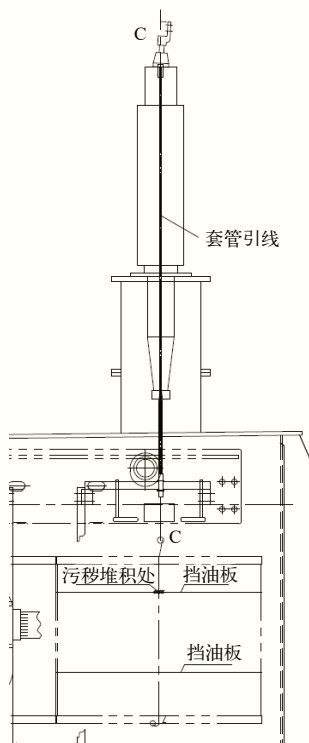
图5 高压引线示意图

从水分分布情况可以确定，水分的侵入点来自变压器套管引线。该变压器高压引线示意图见图 5，采用穿缆式结构。

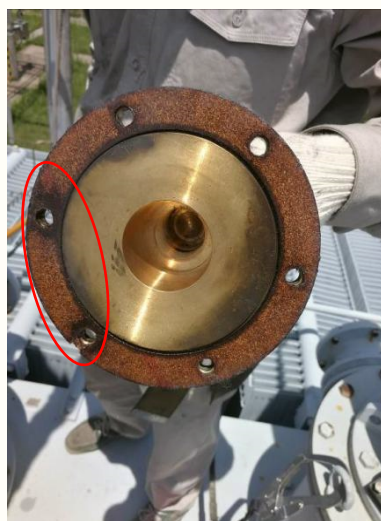
图6 套管密封垫老化

在出现此问题后，考虑到主变高位油压低，密封失效易造成外部水分侵入，在后期停电检修中，作业人员加强了对主变密封件特别是高位密封件的检查，发现部分运行年限超过 10 a 或有过柱头过热史的套管密封垫存在不同程度的老化问题，见图 6。

为此提出以下建议：强化运行主变的密封件检查工作，做好对主变密封件，特别是套管、油枕等高位密封件的备品储备工作，如图 7 所示，结合停电检修，对运行年限长或长时间大负荷过热等工况

的主变进行密封件更换。
