# 基于 PLC 控制的电磁除铁器行走装置故障探讨

## Discussion on fault of electromagnetic iron remover running device based on PLC control

**摘要:** 电磁除铁器主要依靠线圈在吸盘周围产生磁场,将混杂在物料中的铁块清除,以保证输送皮带等设备安全稳定运行,本文针对盘式电磁除铁器在运行过程中,暴露出来的行走机构设计、安装,存在的定位不准,精确度不高,以及故障率频繁等问题进行深入的探讨,并提出解决的方案,通过技术改造,提高了盘式电磁除铁器运行的安全性和可靠性。

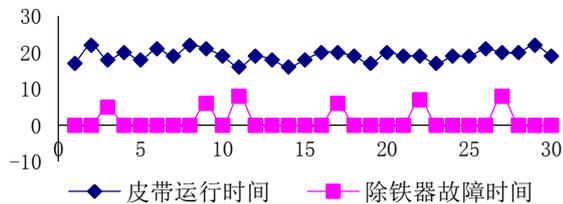
带机启停频繁，加之接卸印尼煤中粉尘较多，现场工作环境较差，皮带输送机盘式电磁除铁器行走装置轨道上极易积粉积尘，导致除铁器行走装置出现打滑现象，不能到达准确至工作位即吸铁位，或者工作位不能停不下来等，甚至出现脱轨故障等恶劣的事故。多次处理故障依旧频繁发生，使除铁器因故障检修停服役时间逐渐增长，输煤皮带也不能正常运行，严重制约供煤效率，影响煤仓供煤。根据日常收集的除铁器实际运行故障时间统计结果绘制C07A、B皮带输送机盘式电磁除铁器故障停运时间折线图2所示：

四台皮带盘式电磁除铁器运行故障频率高，停服役时间长，月故障时间达40小时，约占月总运行时间的7%，设备投用率为93%，影响输煤系统设备安全运行，给公司发电机组稳定运行带来不安全因素。

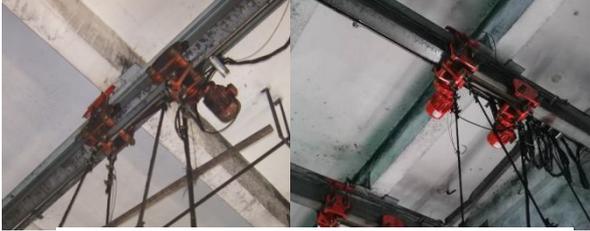
图2 行走小车电机改造前后对比图

除铁器除铁效果与悬挂的高度和煤流的厚、薄密切相关，除铁器的悬挂越低除铁效果越好，越高效果越差，煤流越薄除铁效率越高。除铁器的磁场强度越高除铁效果越好。C07AB皮带在安装时因栈桥布置的原因有一定的倾斜角，原先吊挂电磁除铁器的行走装置采用单电机驱动。行走装置驱动力与滚动阻力，空气阻力，坡度、加速阻力有关，而原先单电机驱动在轨道运行时滚动和加速阻力不足，通过将除铁器行走装置单电机驱动为双电机驱动有效使这一现象得以解决。通过调整行走装置驱动电

机悬挂平衡点,增加行走轮的动力和着力面积,有效减少行走轮在轨道上打滑现象,确保行走装置的行进平稳可靠。

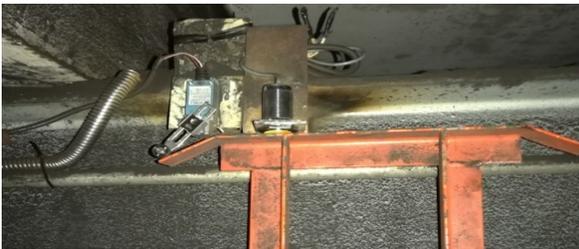
图3 行走小车定位限位安装图

除铁器行走小车到达吸铁位后因限位无反馈信号至 PLC,将导致除铁器励磁线圈无法工作,从而使除铁器不能检测输煤皮带上的铁件。而除铁器

在吸铁后行走小车返回卸铁位置时,若 PLC 得不到卸铁位到位反馈信号,励磁线圈将持续工作,则无法进行除铁器卸铁作业。因此吸铁位与卸铁位定位信号尤其重要,所以在除铁器定位点采取机械自复式行程开关和电磁接近开关相结合,在同一定位点加装双限位,以电磁接近开关作定位信号开关,将机械自复式行程开关作为定位极限保护开关,防止定位信号限位失灵后行走小车停不下来,并在 PLC 程序中加入行走小车延时保护,小车从弃铁位到吸铁位正常运行时间为 6S,检而若在规定时间内行走小车在驶向定位点时 PLC 未接受到相应定位点反馈信号,则 PLC 发出故障报警同时停止除铁器运行。
