## 充电桩线缆聚醚型聚氨酯护套挤出问题分析

**摘 要:** 大多数充电桩线缆采用聚醚型热塑性聚氨酯(thermoplastic polyurethane, TPU)护套。文中针对 TPU 护套的常见表面质量问题, 结合 TPU 护套的材料特性、挤出机理, 分析其影响因素, 并对相应典型质量问题的解决方案进行实践验证。结果表明, TPU 对挤出温度、挤出压力和剪切率均较为敏感, 优化后可显著减少 TPU 护套挤出的质量问题, 为 TPU 在充电桩线缆中的应用提供了理论依据和实践指导。

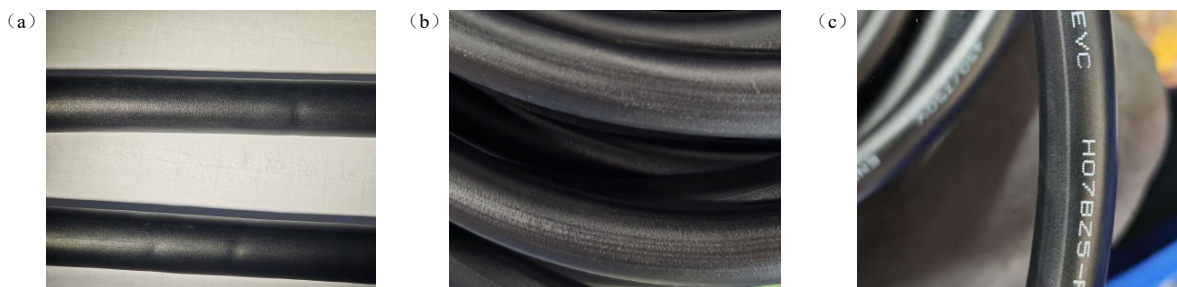
鉴于 TPU 在挤出过程中质量缺陷频发, 如挤出时眼模处存在流延、机头或温度不合适引起的合胶缝、冷却不充分的护套间擦痕、护套表面凹痕、磨砂效果频繁变化、成缆及包带纹路突出、磨砂颗粒度不均, 以及挤出温度引起的护套色差等众多问题<sup>[6]</sup>。本工作选取 3 种典型问题进行深入剖析, 典型问题示意图见图 1。通过对这些问题的详细研究, 追溯问题根源, 并提出有效的解决方案, 以进一步提升 TPU 护套在交流充电桩线缆中的应用效果。

图 1 TPU 常见挤出质量问题: (a) 护套表面凹痕; (b) 护套表面磨砂效果频繁变化; (c) 护套表面磨砂颗粒度不均  
Fig.1 Schematic diagram of common extrusion quality problems of TPU: (a) Sheath surface dents; (b) Frosted effect of the sheath surface changing frequently; (c) Uneven frosted particle size of the sheath surface

连续凹痕, 见图 1(a)。观察生产现场发现, 这一现象并非在整个挤出过程中持续存在, 而是呈现间歇性的特点。为深入探究这一质量缺陷的成因, 开展系统分析与排查工作。

在 TPU 护套材料的挤出起始阶段, 护套表层磨砂效果的动态演变尤为显著, 见图 1(b), 其经历了由较为粗犷的磨砂质地逐步过渡至细腻磨砂状态, 乃至近乎无磨砂颗粒的平滑表面或微磨砂外观的复杂变迁。该变化历程通常延续约 0.5 h 后趋于平稳, 该质量波动现象在生产过程中造成了极大的材料浪费。鉴于护套表层磨砂效果频

TPU材料在挤出时偶尔会出现颗粒度不均问题,见图1(c)。所谓磨砂颗粒度不均就是护套表面一半磨砂颗粒粗,一半磨砂颗粒细,且在整个挤出过程中保持稳定。为了查明成因,对TPU护套材料表面磨砂颗粒度不均问题进行分析,其故障分析树见图8。
