# 大型阶地型地震滑坡的成因机制和三维稳定性分析

**摘 要:** 以陈家坝场镇滑坡为例, 通过对都坝河阶地的调查, 概化出了都坝河阶地模型; 根据对陈家坝滑坡的地貌学分析, 结合水文地质调查和剖面对比, 发现陈家坝滑坡位于都坝河的二级阶地上, 是大型阶地型地震滑坡; 通过陈家坝阶地地震滑坡的地形地貌、物质组成和岩土体力学性质室内试验分析, 对其成因机制进行深入研究, 发现陡倾的地形条件、松散的物质条件以及滑坡区前后缘高差大构成了滑坡的基本条件, 而地震波反复剪切作用下饱和滑带土的残余剪切强度低和距离断裂带较近的强地震动是滑坡形成的主要原因; 在对滑坡阶地模型概化的基础上, 考虑滑坡的三维空间效应, 采用有限差分强度折减法对其在自然状态、暴雨、地震等工况下进行了三维稳定性分析评价, 并得到了不同工况下滑坡潜在三维不稳定的区域。这些分析对阶地型地震滑坡失稳机制的研究及稳定性评价具有一定的意义。

## Analysis of formation mechanism and three-dimensional stability of large scale terrace of earthquake landslide

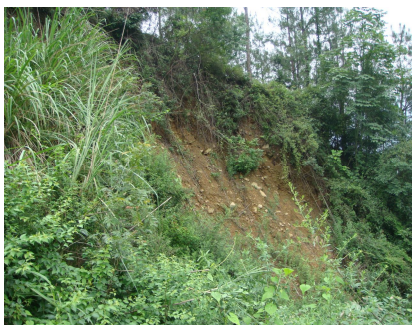
图 5 残留的地层  
Fig.5 Residual stratum

对于平台上的地层物质进行调查, 发现在滑坡的西北部 D 点保留有未滑动的地层, 见图 5。该处植被发育, 主要为灌木丛, 有少量乔木生长, 下部地层主要为褐黄色粉质黏土层, 里边夹有较多的磨圆较差的块石和碎石, 块石和碎石的母岩成分主要为砂岩和泥页岩, 与出露基岩岩性相同, 表明为残积和坡积成因。在滑坡后形成的冲沟内也发现, 粉质黏土底部有较厚的碎石层, 碎石母岩成分除了砂岩、页岩外, 还有白云岩、白云质砂岩等磨圆中等的成分, 从而表明平台上的物质为冲洪积成因与崩塌、坡积成因的共生性, 与平台所处位置相符合。因此, 滑坡所处位置为都坝河的阶地上。

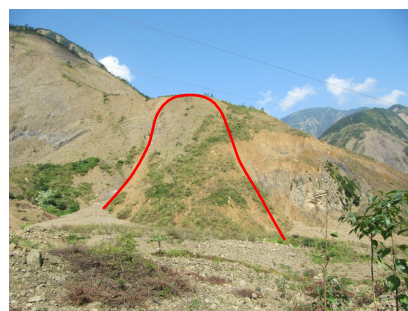
图 8 潜在危险区域

其稳定性有了大幅度的降低,稳定性系数为 1.04,处于基本稳定状态,其剪应变增量分布如图 7 所示。潜在危险区域主要为受地形的影响位于滑坡体南侧局部区域内,这也和现场调查中发现的情况完全一致,对该部位应进行重点加固处理,见图 8;地震工况下强度折减法计算的安全系数为 0.96,处于不稳定状态,其剪应变增量分布如图 9 所示,滑坡体将有发生再次整体滑动的可能,即在地震作用下滑坡体可能发生整体失稳,尽管对地震考虑为地震惯性力方向指向坡外,做法比较保守,会造成计算结果偏小,但由于滑坡体属于大型滑坡,且处于陈家坝场镇的关键部位,应采取一定的措施进行处理。

(3) 由三维强度折减法分析可知: 在自然状况下滑坡体的稳定性系数为 1.24, 处于稳定状态; 在暴雨工况下稳定性系数为 1.04, 潜在危险区域位于滑坡体南侧局部区域内; 地震工况下强度折减法计算的安全系数为 0.96, 处于不稳定状态, 滑坡体将有发生再次整体滑动的可能, 因此, 应对其进行必要的加固处理。
