# 走滑断层错动影响下跨活断层铰接隧洞破坏机制模型试验

**摘 要:** 以滇中引水香炉山隧洞为背景工程, 通过小尺度物理模型试验, 对断层错动模拟过程中的隧洞上覆围岩破裂形态、衬砌破坏形态和裂纹发展、应变分布特征等关键响应特征开展试验分析, 深入地研究了走滑断层错动影响下跨活断层铰接隧洞的破坏形式及破坏机制。在铰接隧洞抗错断设计参数作用机制方面, 详细研究了衬砌节段长度、衬砌厚度、隧洞直径、隧洞轴线与断层带夹角、隧洞断面形式, 衬砌材料力学特性等因素对铰接设计隧洞抗断性能的影响。研究表明: (1) 当跨活断层隧洞不采用铰接设计时, 在断层错动作用下隧洞破坏模式为剪切和弯曲组合破坏, 衬砌破坏程度严重, 存在剥离脱落现象。隧洞截面呈现椭圆化变形, 整体坍塌趋势明显; 在当前试验中, 无铰接隧洞破坏范围达  $4W_f$  ( $W_f$  为断层带的宽度)。(2) 当跨活断层隧洞采用铰接设计时, 在断层错动作用下隧洞整体变形呈现 S 形, 衬砌结构破坏形式为节段间的转动和错台, 衬砌节段相对完整, 破坏程度较轻; 当前试验中, 铰接隧洞破坏范围为  $2.14W_f$ , 相较于无铰接隧洞减少 48%, 表明铰接设计可改变活断层错断作用下隧洞的变形破坏模式, 并减小隧洞结构的损伤范围。(3) 铰接设计条件下, 隧洞衬砌结构应变峰值主要分布在断层带内, 隧洞易发生屈服破坏; 与无铰接隧洞相比, 铰接隧洞左右边墙纵向最大拉应变减少了 56%, 纵向最大压应变减少了 68%, 进一步表明铰接设计可以有效提高隧洞的抗错断性能。(4) 在铰接隧洞抗错断设计参数作用机制方面, 研究表明增加衬砌厚度、增加衬砌混凝土强度等级、减小节段长度、减小隧洞直径均可提高铰接隧洞的抗错断性能, 隧洞穿越断层带的最佳角度为正交, 圆形断面相较于三心圆断面可提升铰接隧洞的抗断能力。综上所述, 研究成果可以为跨活断裂隧洞工程抗错断措施提供必要的理论参考和技术支持。

## Model test of failure mechanism of tunnel with flexible joint crossing active fault under strike-slip fault dislocation

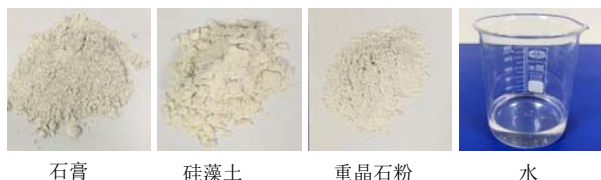
图 2 衬砌相似材料  
Fig.2 Lining similar materials

原型断层破碎带围岩等级为 V 级, 上下盘围岩等级为 III 级。隧洞断面为圆形, 隧洞衬砌采用 C30 混凝土。经配比试验, 围岩相似材料质量配比为河砂: 重晶石粉: 水玻璃: 水 = 1.0: 0.6: 0.1: 0.1。断层破碎带用黄砂模拟: 重度  $\gamma = 13.8 \text{ kN/m}^3$ , 黏聚力  $c = 0.44 \text{ MPa}$ , 内摩擦角  $\varphi = 17^\circ$ 。衬砌相似材料质量配合比为石膏: 水: 重晶石粉: 硅藻土 = 1.00: 1.20: 0.60: 0.25, 为提高材料延性, 添加 3%~4% 的聚丙烯纤维材料。围岩和衬砌相似材料见图 2、3, 围岩和衬砌物理力学参数见表 2、3。

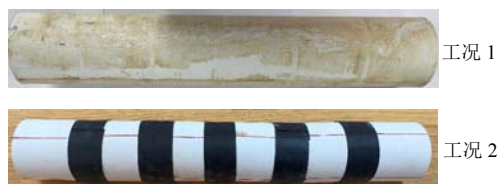
图 4 两种工况下的衬砌模型  
Fig.4 Lining models under two working conditions

本研究模型试验工况具体参数值见表 4。其中, 无铰接隧洞模型长为 60 cm, 铰接隧洞衬砌节段长

度为 10 cm。隧洞外直径为 10 cm, 厚度为 1 cm, 衬砌模型见图 4。

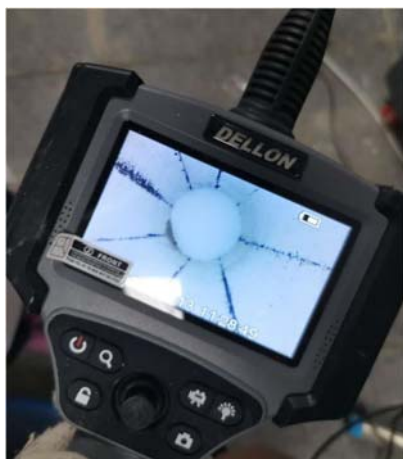
图 7 通过工业内窥镜对隧洞内部形态的监测  
Fig.7 Observation of tunnel internal shape through industrial endoscope

隧洞结构内部破坏特征：用直尺和黑色标记笔在隧洞节段以及隧洞顶部关键断面做标记，通过 PVC 管将内窥镜线沿隧洞轴向进入衬砌内部，断层错动达到目标位移后，记录隧洞变形破坏特征以及裂缝发展过程。内窥镜监测效果见图 7。
