## 一起二级坝泵站机组变频器故障处理

**摘 要:**通过对南水北调东线一期山东段工程二级坝泵站机组变频器一起故障原因进行分析,找出原因所在并采取技术及管理措施加强设备安全运行,进一步提高设备的安全可靠运行效率,减少故障发生,提升调水工作效率,从而较好的提高经济效益,有力促进一渠江水向北流良好发展,积极响应人类社会的碳中和、碳达峰,有效推动人类社会绿色生活、生产,打造人类命运共同体,实现全社会绿色发展。

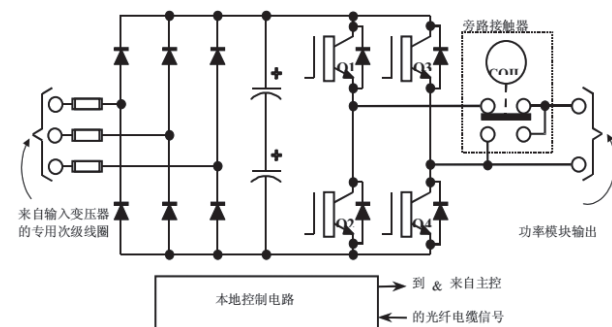
图 6 典型功率单元原理图

出:故障点首先是 Q3、Q4 两个 IGBT(Insulated Gate Bipolar Transistor 绝缘栅双极型晶体管)故障,从而导致功率单元的正母线与负母线之间的电气短路,然后产生爆炸及电气弧光,并且对相关的电气部件产生波及损坏,主要包括:熔断器、整流桥、单元控制电路板、绝缘材料、相关线束等。

进一步结合现场管理单位有关人员对当时发生故障时的故障现象描述、事件记录分析、故障现场勘察及拆解、对单元控制板检测等方式,确认 3 号机组变频器故障是先 IGBT 模块故障,并导致功率单元故障,最终造成二级坝泵站 3 号机组故障停机。

经厂家技术人员对现场 IGBT 模块等故障现象研究分析及检测结果,产生 IGBT 模块故障的原因是由于电气性能老化、绝缘性能降低等因素导致。

拆下 A4 故障功率单元,清理功率单元体灰尘,检查螺丝的紧固状态,使用精密电子清洁剂对功率单元控制电路板清洁;检查电容,无漏液、无鼓胀现象,安全阀无冒尖突出;测量功率单元电容容量并评估电容状态。测量整流模块及 IGBT 模块静态压降,测量值应均匀一致。

根据 A4 功率单元损坏的情况,本次故障维修需要更换零部件为:IGBT 模块 4 个、整流模块 3 个、熔断器 3 个、单元控制板 1 块、绝缘材料及电线线束等有关设备设施材料。维修后再检测整流模块及 IGBT 模块。
