# 高压电缆缓冲层烧蚀致绝缘屏蔽损伤的机理研究

## Research on Damaging Mechanisms of Insulation Shield Induced by Buffer Layer Ablation in High-voltage Cables

**摘要:** 高压电缆缓冲层烧蚀引发的本体击穿事故频发,但目前对于烧蚀缺陷向电缆绝缘屏蔽层发展的过程与机理尚不明确。该文分析实际烧蚀故障电缆中白色粉末对绝缘屏蔽的损伤特征,通过高压电缆三维有限元仿真,研究白色粉末对绝缘屏蔽烧蚀的损伤机理,并通过绝缘屏蔽损伤过程模拟试验与实际电缆模拟烧蚀试验验证仿真结果。结果表明:白色粉末对绝缘屏蔽层的损伤特征主要表现为嵌入式损伤,由白色粉末边缘处的电流热效应以及承受压力所致。轴向上,白色粉末边缘处产生电流密度集中,促进了缓冲层表面的电化学腐蚀与连续分布的条状白色粉末的生成;径向上,当缓冲层表面电流密度达到临界值  $185 \text{ A/m}^2$  时,缓冲层温度高达  $204^\circ\text{C}$ ,绝缘屏蔽层温度高达  $90.5^\circ\text{C}$ ,超过缓冲层的热分解温度和绝缘屏蔽层的熔融温度,在电缆自重作用下白色粉末将逐步贯穿破坏缓冲层,并最终损伤绝缘屏蔽表面。仿真结果能够与实验室绝缘屏蔽损伤过程模拟试验和实际烧蚀故障电缆解体情况对应良好,验证了分析结果的合理性,研究结果对于揭示缓冲层烧蚀缺陷的发展机理具有一定意义。

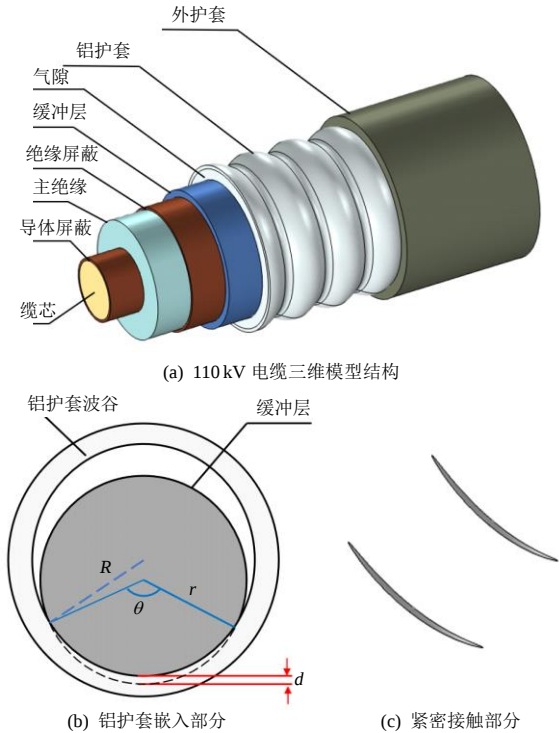
图 3 110 kV 电缆仿真模型  
Fig. 3 Simulation model of the 110 kV cable

以皱纹铝护套 YJLW02-Z 64/110 kV 为仿真对象，构建 110 kV 高压 XLPE 电缆的三维模型，如图 3(a)所示。

实际电缆受护套结构、敷设方式、外部机械应力、重力等影响<sup>[13,22]</sup>，皱纹铝护套波谷与缓冲层间可能存在空气隙间隔，仅有部分区域紧密接触。为简化分析，本文仿真设定铝护套波谷为标准圆形，以重力作用为例，电缆底部铝护套与缓冲层行成弧形紧密接触部分。当铝护套波谷内圈对缓冲层抱紧程度不同时，底部铝护套与缓冲层接触面积不同。定义接触部分对应缓冲层的圆心角为 $\theta$ ，如图 3(b)所示，几何上有：

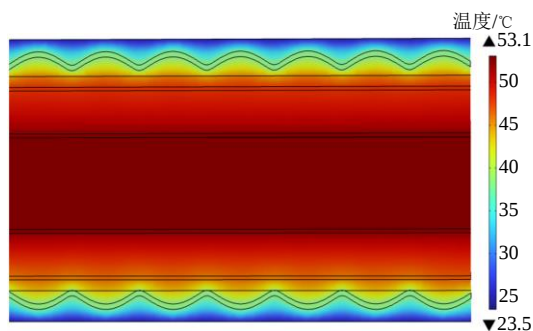
图4 线芯电流作用下电缆温度分布

本文仿真取  $d=0.1\text{ mm}$ ， $R-r=1\text{ mm}$ 。由线芯电流产生的温升如图 4 所示，线芯温度为  $53.1^\circ\text{C}$ ，绝缘屏蔽层温度为  $45.4\sim48.7^\circ\text{C}$ ，缓冲层温度为  $38.4\sim48.5^\circ\text{C}$ 。线芯电流产生的温升仅与线芯电流密度、材料导热系数与对环境传热系数相关，独立作用于各层结构。

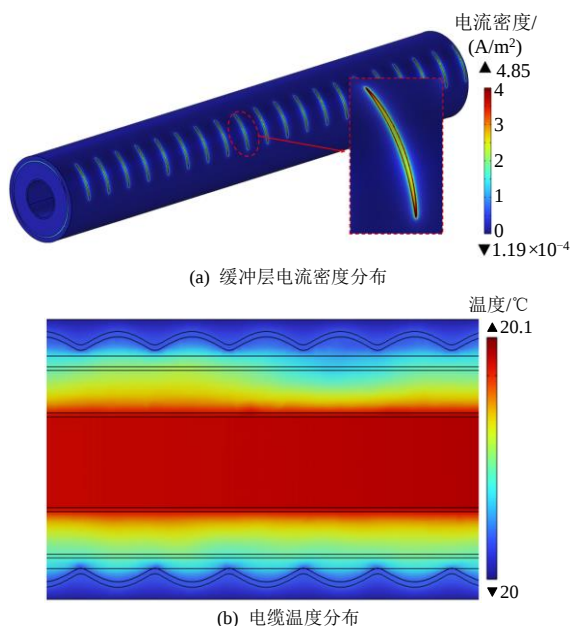
图5 径向泄露电流作用下电流密度与温度分布

缓冲层表面电流密度分布如图5(a)所示。电流主要分布在铝护套与缓冲层紧密接触的部位, 尤其边缘位置附近的电流密度最集中, 最高电流密度为  $4.85 \text{ A/m}^2$ 。缓冲层与铝护套均匀接触时, 电缆温度分布如图5(b)所示。缓冲层与绝缘屏蔽产生的热量低, 温升均不明显。

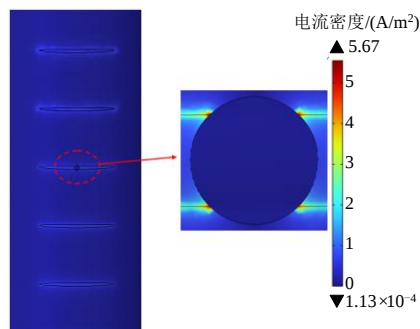
图6 白色粉末覆盖缓冲层时缓冲层电流密度分布

$3100 \text{ J/(kg K)}$ 。在缓冲层中紧密接触部位添加白色粉末, 根据实际解体的测量结果, 设置高阻白色粉末厚度为  $1 \text{ mm}$ , 半径为  $1 \text{ mm}$ , 添加白色粉末后缓冲层电流密度分布如图6所示。高阻物质阻塞了电流通路, 故白色粉末处电流密度极低; 但在其边缘处有电流密度集中的趋势, 会加剧白色粉末边缘处的电化学反应, 使白色粉末不断增加直至完全覆盖铝护套波谷与缓冲层紧密接触部位, 导致在铝护套该波谷处的电流密度整体保持较低数值。

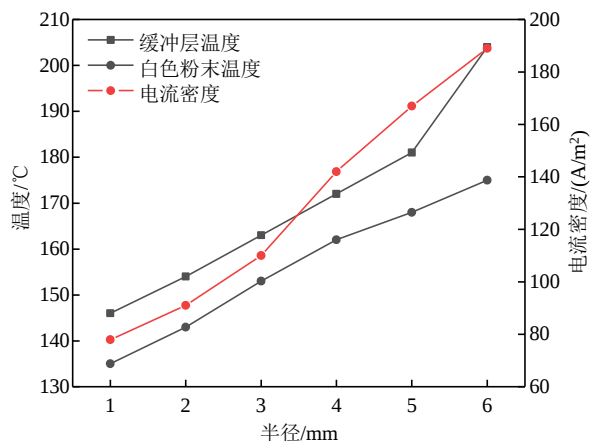
图7 温度与电流密度随白色粉末半径变化

色粉末覆盖面积的增大,缓冲层与白色粉末自身的温度均逐渐升高,在半径 6 mm 时缓冲层温度最高为 204℃,已经达到了缓冲层材料的起始分解温度 200℃<sup>[5]</sup>,导致缓冲层在热的作用下逐渐被破坏。同时,缓冲层表面电流密度持续升高,在缓冲层发生热分解时表面电流密度达到 185 A/m<sup>2</sup>,即缓冲层发生热分解的临界电流密度。白色粉末温度分布如图 8 所示,较高的温度集中分布于朝向内部的前端表面,在表面高温以及承受压力的作用下,白色粉末得以向着电缆内部发展。

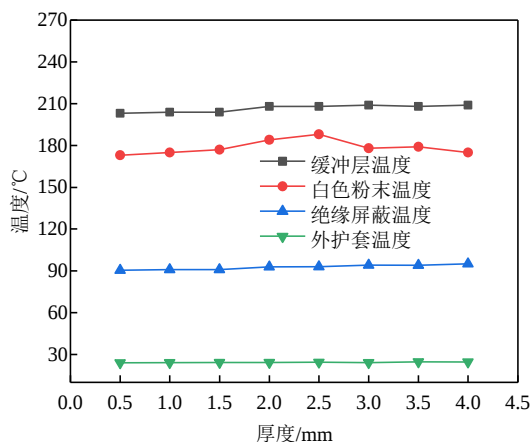
图 9 温度随白色粉末厚度变化

为探究白色粉末在缓冲层内发展深度对温度的影响,固定白色粉末半径为 6 mm,改变白色粉末厚度直至贯穿缓冲层。白色粉末、绝缘屏蔽及白色粉末温度随着白色粉末厚度的变化如图 9 所示。随着白色粉末厚度的增加,各部分温度维持在较为平稳的数值范围,缓冲层温度在 203~209℃,绝缘屏蔽温度在 90.5~95℃,外护套温度在 24.05~24.63℃,即白色粉末在缓冲层中向内发展不会影响温度变化,白

色粉末前端的缓冲层逐渐分解,新生成的白色粉末得以填充缓冲层空隙,因此,白色粉末将不断向内发展,直至贯穿缓冲层并到达绝缘屏蔽层表面,如图 10 所示,对应图 1(b)、(c)所述现象。绝缘屏蔽温度高于 80℃时绝缘屏蔽呈熔融态,因此,白色粉末引发的温升足以导致绝缘屏蔽层的熔融,在高温与压力的作用下白色粉末得以嵌入绝缘屏蔽,造成绝缘屏蔽的损伤,对应图 1(d)所述现象。

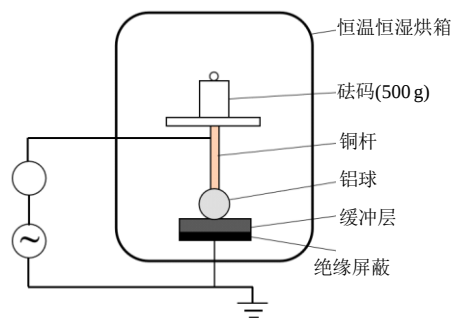
图 11 模拟烧蚀试验平台

搭建如图 11 所示的模拟烧蚀平台,设置烘箱温度恒定为 20℃,湿度恒定为 80%。将干燥缓冲层置于烘箱中充分受潮吸水以模拟电缆中缓冲层受潮情况,设定缓冲层的含水率(含水率=吸水质量/干燥缓冲层质量)约为 15.73%。

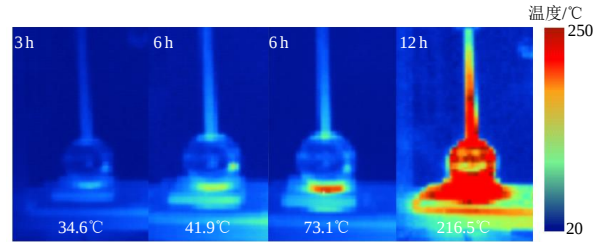
图 12 缓冲层烧蚀过程温度分布

流源施加 25 mA 电流达到一致的电流密度。通过红外测温仪记录温度变化,回路的温度分布及最大值如图 12 所示。试验前期温度变化较小,烧蚀 12 h 后缓冲层发生热分解。缓冲层、绝缘屏蔽的表面形貌如图 13 所示,缓冲层与铝球的接触表面被白色粉末覆盖,中间有热分解产生的孔洞区域和白色粉末的堆积区域,绝缘屏蔽表面有灼烧痕迹与白色粉末造成的损伤痕迹。

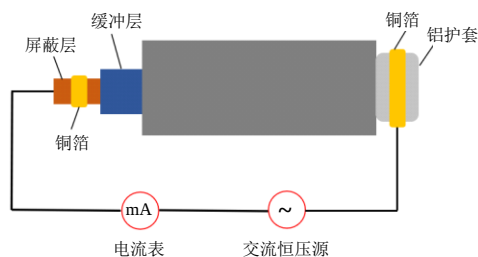
图 16 实际电缆模拟烧蚀试验平台

取某地区烧蚀故障电缆,测量得其总长度为 103 cm。在电缆一端剥除约 20 cm 的铝护套与外护套,再剥除 10 cm 缓冲层露出绝缘屏蔽,在绝缘屏蔽表面用铜带绕包导线;同时在电缆另一端剥除约 5 cm 的外护套露出铝护套,在铝护套表面用铜带绕包导线,作为接地电极,如图 16 所示,试验过程中环境温度为 10℃。在两端接通 100 V 交流恒压电源<sup>[27]</sup>,使用红外测温仪记录缓冲层表面温度变化。
