# 交直流交替作用下超特高压交流 GIS/GIL 绝缘沿面闪络研究

李星<sup>1</sup>, 丁登伟<sup>1</sup>, 许渊<sup>2</sup>, 张榆<sup>3</sup>, 毕建刚<sup>2</sup>, 刘卫东<sup>4</sup>

## Research on the Insulation Surface Flashover in EHV/UHV AC GIS/GIL Under Alternating AC and DC Voltage

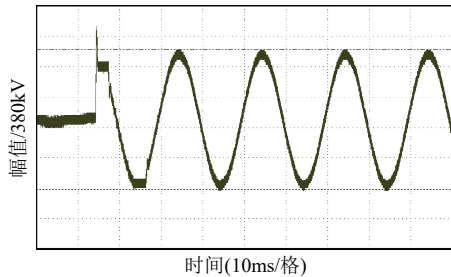
图 7 某特高压 GIS 断路器合闸暂态过电压  
Fig. 7 Transient overvoltage during circuit breaker closing in a UHV GIS

换流站，投入 GIS/GIL 母线时，系统操作过电压、快速暂态过电压未超过允许值(见图 7)，系统未出现谐振过电压，满足绝缘配合标准规定。过电压不是导致故障的原因。

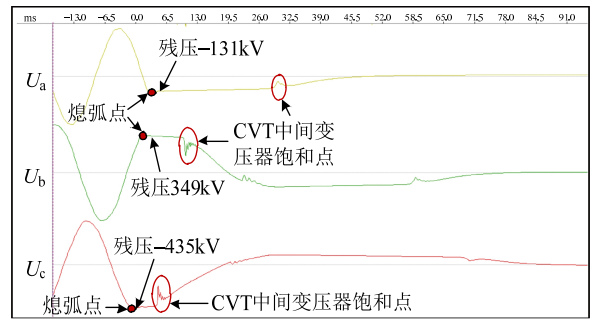
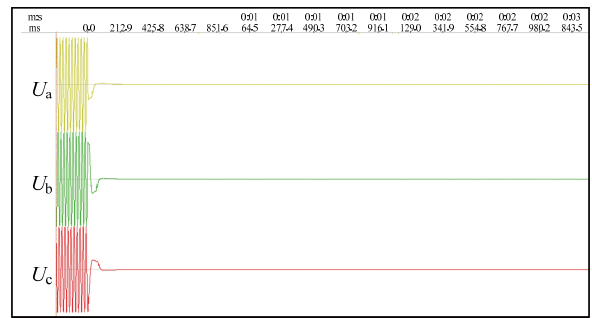
图 8 GIS 断路器分闸过程 CVT 电压监测  
Fig. 8 Voltage monitoring of CVT during GIS circuit breaker opening

断路器切除长母线过程中，CVT 监测电压典型波形如图 8 所示。断路器分闸熄弧后，母线上残压等于熄弧点处的工频电压值。图 8(a)中可见，A 相残压为-131kV，B 相残压为 349kV，C 相残压为-435kV，最高可接近工频运行电压峰值。CVT 中间变压器饱和后，CVT 监测电压值迅速衰减。长母线上残压越大，CVT 中间变压器饱和点与熄弧点的时间间隔越小。分闸后，由于 CVT 本身特性限制，不能监测直流电压，残压下的监测值为零(见图 8(b))。

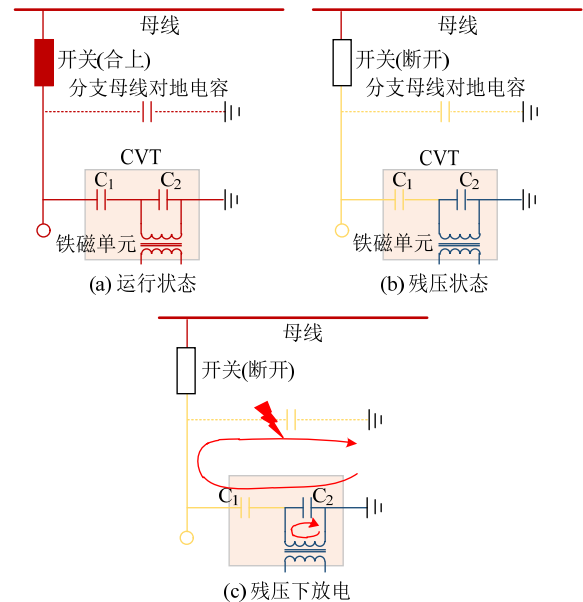
图 12 系统工况和残压下异常放电脉冲过程  
Fig. 12 System condition and abnormal discharge pulse under residual voltage

如图 12(a)所示，运行状态(或充电状态)下，分支母线带电。如图 12(b)所示，断路器断开，分支母线与系统电源断开，分支母线上存在残余电压。

如图 12(c)所示，若残压下分支母线发生对地放电击穿，产生的暂态电流将以对地电容和 CVT 为回路流通，同时 CVT 铁磁单元绕组中也将流过暂态电流，此时 CVT 监测到异常放电脉冲。若分支母线残压为正极性，则放电时 CVT 测量到异常脉冲将为负极性，与现场实际测量结果一致。

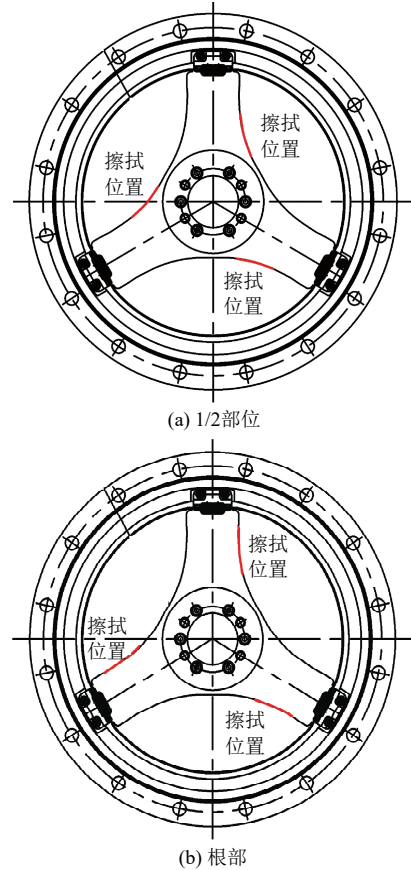
图 17 真丝布擦拭三支柱缺陷设置示意图

采用真丝布擦拭导体后再擦拭三支柱绝缘子支腿表面，模拟现场可能出现的混擦情况。如图 17 所示，分别在两支三支柱绝缘子支腿 1/2 部位和根部模拟上述缺陷。

缺陷设置完成后，开展交直流电压交替作用试验，具体加压流程如表 2 所示。施加负极性直流电压至 300kV 时发生放电。放电绝缘件为图 17(a)所示绝缘件。如图 18 所示，闪络痕迹大致沿合模缝从低压侧向高压侧发展，并在绝缘子腹部位置拐向高压电极，闪络痕迹与现场故障相似。

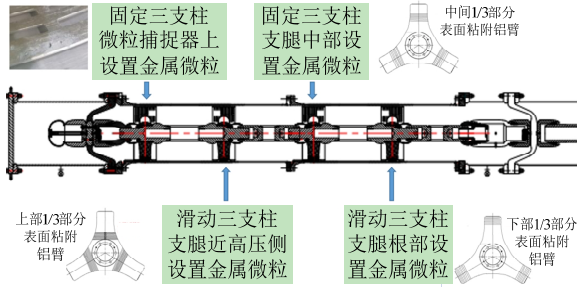
图 19 金属微粒缺陷设置示意图

如图 19 所示,选择 4 个三支柱绝缘子进行金属微粒缺陷设置。金属微粒分别设置在三支柱支腿根部、支腿中部、支腿靠近高压侧和微粒捕捉器上。其中,支腿表面缺陷为 B8 中掺入微米级金属微粒后涂抹在绝缘子表面,见图 20(a);微粒捕捉器上缺陷为 2~5mm 金属微粒,见图 20(b)。

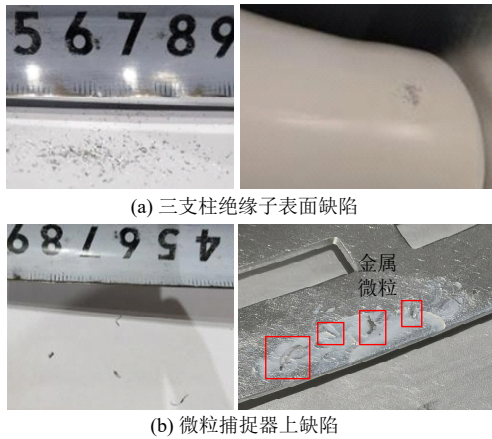
图 20 金属微粒缺陷设置

缺陷设置完成后,进行交直流电压交替作用试验,具体加压流程如表 3 所示。在施加负极性直流电压时,电压升高至 400kV 后 5min 左右发生试品放电;后续施加正极性直流电压至 370kV 时发生第二次试品放电。
