# 某设备楼砼楼面的裂缝分析和处理

摘要: 对某电信局设备楼楼面的裂缝进行分析, 探讨其开裂原因, 并提出了简单、合理、有效的处理方法。

## A Study of Cracks on R. C. Floor in an Equipment Building

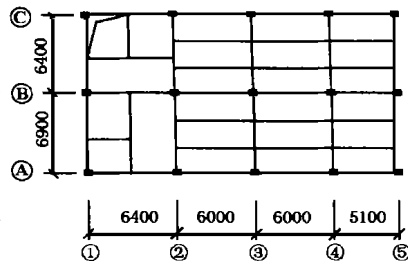
图 1 框架平面布置图

某电信局设备楼为八层( 包括一层地下室) 全现浇钢筋砼框架结构, 建筑面积约 2400m<sup>2</sup>, 由五榀二跨横向框架组成( 图 1) 。该楼地下室为充气房, 层高 3m, 首层为测量室, 层高 4. 8m, 二层为电力值班室, 三~ 五层为程控机房, 六层为电力室, 七层为办公室及会议室, 二~ 七层层高均为 4. 2m。楼板厚度为 100~ 120mm, 采用 C30 商品砼。由于管线工程的需要, 在各层楼面均开有不少矩形孔洞。施工时, 砼浇筑及模板的拆除符合施工规范的规定, 商品砼试件经检验也符合设计要求。
