# 某复杂平面基坑支护结构水平位移监测及加固

**摘要:** 某平面形状复杂的基坑, 采用单排人工挖孔桩与单排锚杆相结合的支护结构。在支护结构施工和基坑开挖的过程中, 对基坑进行了水平位移监测。监测结果显示, 在基坑开挖过程中, 某些部位出现了支护结构顶部水平位移过大, 超过报警值并持续增加现象, 并导致支护结构险情。施工单位加固时未针对险情机制采取处理措施, 未取得加固效果。介绍了该基坑支护结构的设计和监测情况, 分析了 19 个点的监测数据, 说明了险情发生的机制, 并在此基础上提出了加固措施, 取得了良好的效果。

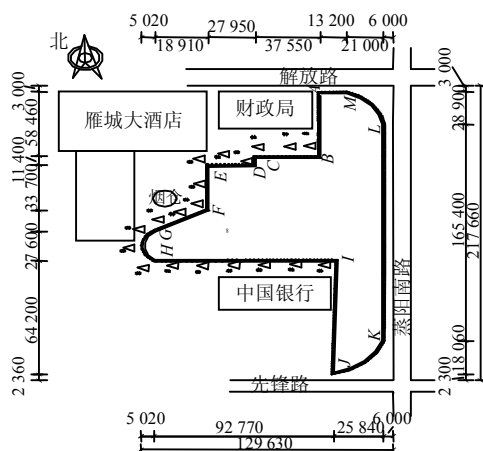
图1 基坑平面及监测点布置示意图 (单位: mm)  
Fig.1 Sketch of foundation's plan view and the layout of the observation points (unit: mm)

由于基坑周边情况较复杂,为保证施工顺利进行,做到“信息化”动态施工,确保基坑支护安全,设计在冠梁上每隔15 m布置一个水平位移监测点,共计44个,监测点布置见图1,要求在基坑开挖期间每天监测1次,直至地下室土方回填完毕。其报警值为基坑开挖深度的0.5%(46 mm),或者连续3 d每天发生的位移 $\geq$ 5 mm。另对周边建筑物进行了倾斜监测。

现场观察发现,3<sup>#</sup>~6<sup>#</sup>监测点处冠梁上的临时围挡已明显随支护结构向基坑内发生水平变形,且还在持续发展,冠梁与围护墙连接处出现裂缝,支护桩桩间土发生崩塌,坡体上有污水流出。基坑围护墙与中国银行楼之间约16 m的地面上,已经出现多道长约30 m、宽3 cm左右的与HI段基坑边线走向相同的裂缝,越靠近6<sup>#</sup>监测点裂缝越宽。在基坑外中国银行的西边空地5<sup>#</sup>、6<sup>#</sup>监测点处,堆放了约2 m高的建筑垃圾。在中国银行的北面,有一条封闭的排水沟,掀开沟盖板,沟内污水正从3<sup>#</sup>~6<sup>#</sup>号监测点处向基坑内方向排放,对中国银行楼进行沉降观测,未发生沉降变形。

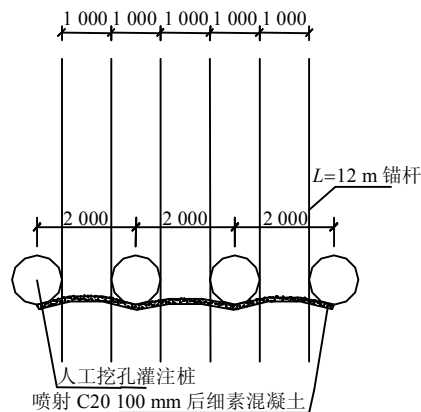
图3 基坑支护桩与锚杆平面示意图(单位: mm)

基坑支护采用单排人工挖孔桩与单排锚杆相结合的结构,人工挖孔桩直径为1 m,中心距为2 m,桩长为18 m,嵌固于中风化岩层内,内配8 $\phi$ 25 mm的2级钢筋,混凝土强度等级为C25;桩顶设钢筋混凝土冠梁,截面尺寸为1 100 mm $\times$ 700 mm,左右各配4 $\phi$ 22 mm的2级钢筋,上下各配2 $\phi$ 16 mm的

2级钢筋,混凝土强度等级为C20。桩间土采用喷射100 mm厚C20素混凝土保护,在桩与桩之间、冠梁下1.1 m处设置长12 m、直径 $\phi$ 120 mm的锚杆两根,内设1 $\phi$ 25 mm的2级钢筋。采用常压注浆注入M10水泥砂浆,倾角为10°,见图3。
