# 浙江某高层预应力管桩偏位和上浮处理实例分析

**摘要:** 结合工程实例分析了预应力管桩产生偏位的原因, 介绍了偏位预应力管桩的处理方法。首先测量每根管桩的桩顶偏位和上浮情况, 然后对所有管桩进行低应变动测, 确定桩身损伤情况及缺陷部位, 最后根据管桩偏位和损伤情况采取有针对性的处理措施。工程中对上浮桩采用复打复压处理; 对严重偏位且断裂桩进行补预应力管桩处理; 对偏位超过规范值但桩身质量完好的桩进行纠偏扶正处理; 对偏位较大且桩身有损伤的桩进行先纠偏扶正, 并在管桩内芯放钢筋笼灌芯加固处理; 对群桩大面积偏位损伤部分由于处理后承载力达不到设计要求需要采用补桩处理。建筑物经上述处理后的实测最大沉降仅为9 mm, 且沉降较为均匀。

## Example analysis of sloping and floating upward prestressed pipe pile with treatment of a high-rise building in Zhejiang province

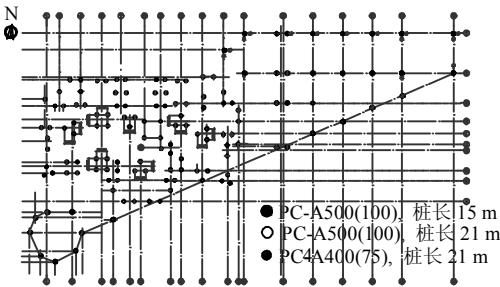
图 2 预应力管桩桩位布置图

工程桩施工完毕后，挖土过程中发现126根工程桩出现了偏位，大部分桩的偏移量在100 mm之内，其中最大偏移量达到820 mm。低应变动测发现共有17根断桩，有1根桩错位，2根桩脱焊。II类桩10根，III类桩6根，此外还有19根桩发生了不同程度的上浮。预应力管桩低应变动测发现部分管桩桩身有不同程度的损伤或断裂，部分预应力管桩低应变动测结果见表3。

第 3 步,根据预应力管桩偏位和损伤情况采取针对性的处理措施。对上浮桩采用复打或复压处理,本工程中共复打上浮桩 19 根,每根复打 30 次;对严重偏位且断裂的预应力管桩进行补桩处理;对偏位超过规范值但桩身质量完好的管桩进行扶正处理;对于偏位较大且桩身有损伤的管桩进行先纠偏扶正,并在管桩内芯放钢筋笼灌混凝土芯加固处理;对群桩大面积偏位损伤部分由于处理后承载力达不到设计要求所以需要采用补打预应力管桩处理。
