# 中性点不接地系统三相电压不平衡分析

**摘要:**本文通过对中性点不接地系统三相电压不平衡的原因进行分析,比较不同故障导致电压不平衡时电压幅值、零序电压、接地信号的情况,用于快速发现变电站内的电压不平衡的原因,以便于运行人员快速发现故障,快速处理。

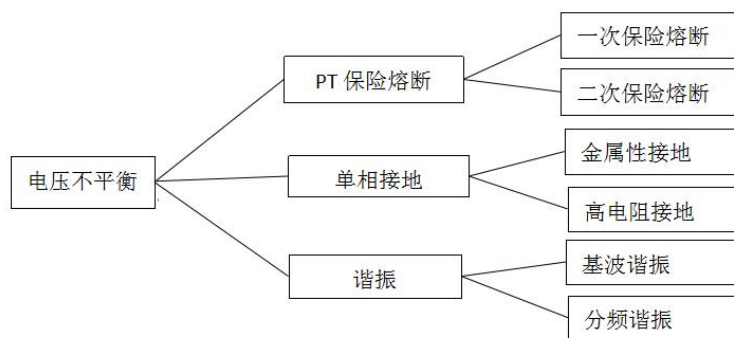
在变电站内电压不平衡现象常见、特征多样；若认识不足，查找故障点时间过长，会耽误送电。如判断错误，会影响设备稳定运行，甚至扩大事故。因此，对不同原因引起三相电压不平衡的现象，进行分析。引起变电站电压不平衡的主要原因如下图 1 所示：

图 1：电压不平衡原因

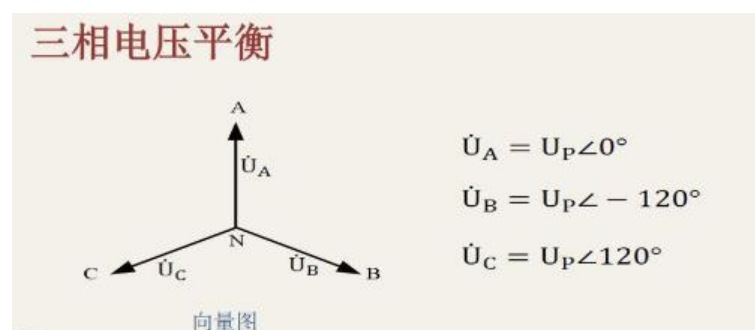
三相电压平衡是指：电压幅值相等、相角相差  $120^\circ$ ，其向量关系如下图 2 所示：

图 2:三相电压平衡向量

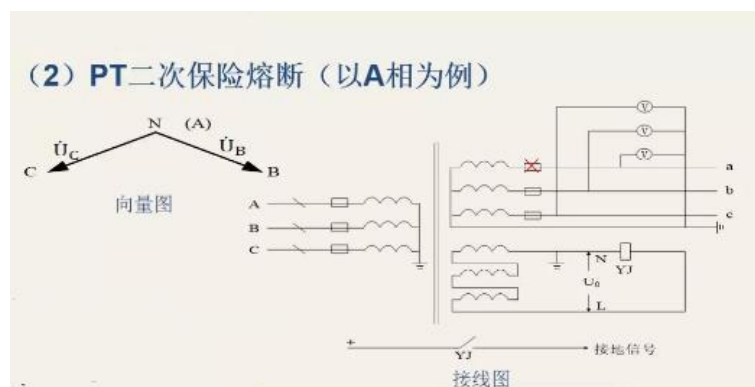
以电压互感器低压侧 A 相保险熔断为例如图 4，A 相电压降低为零，其余两相为正常电压，三相两两向量角差为  $120^\circ$ ，但因一次侧的三相电压平衡，开口三角形不会产生不平衡电压，不会发出接地信号，这点可以作为判断电压互感器高压或低压保险熔断的重要判据。

图 4: PT 二次保险 A 相熔断

经过对不同故障造成三相电压不平衡的分析，可以发现电压互感器保险熔断相电压只降不升，二次保险熔断无零序电压和接地信号。单相接地时，相电压一相降另外两相升高，但不超过线电压。谐振时，相电压升高超过线电压。

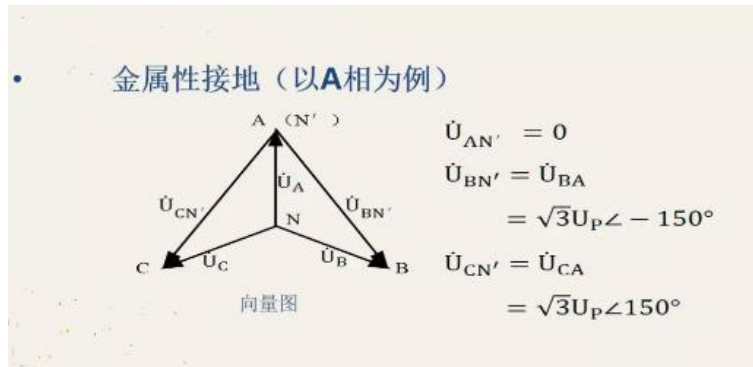
当线路或带电设备上某点发生金属性接地时(如 A 相)，A 相电压降为零，其它两正常相(B、C相)的对地电压数值上升为线电压，产生严重的中性点位移，有零序电压产生，发出接地信号。中性点位移电压的方向与接地相电压在同一直线上，与接地相电压方向相反，大小相等，如图 5。

图 5:A 相金属性接地的向量
